# 梅田南小学校 平成27年度通学路交通安全対策箇所図(2)

対策検討メンバー  
 教育委員会  
 学校、PTA  
 道路管理者  
 警察署

平成30年 5月25日 現在  
 平成25年作成地図

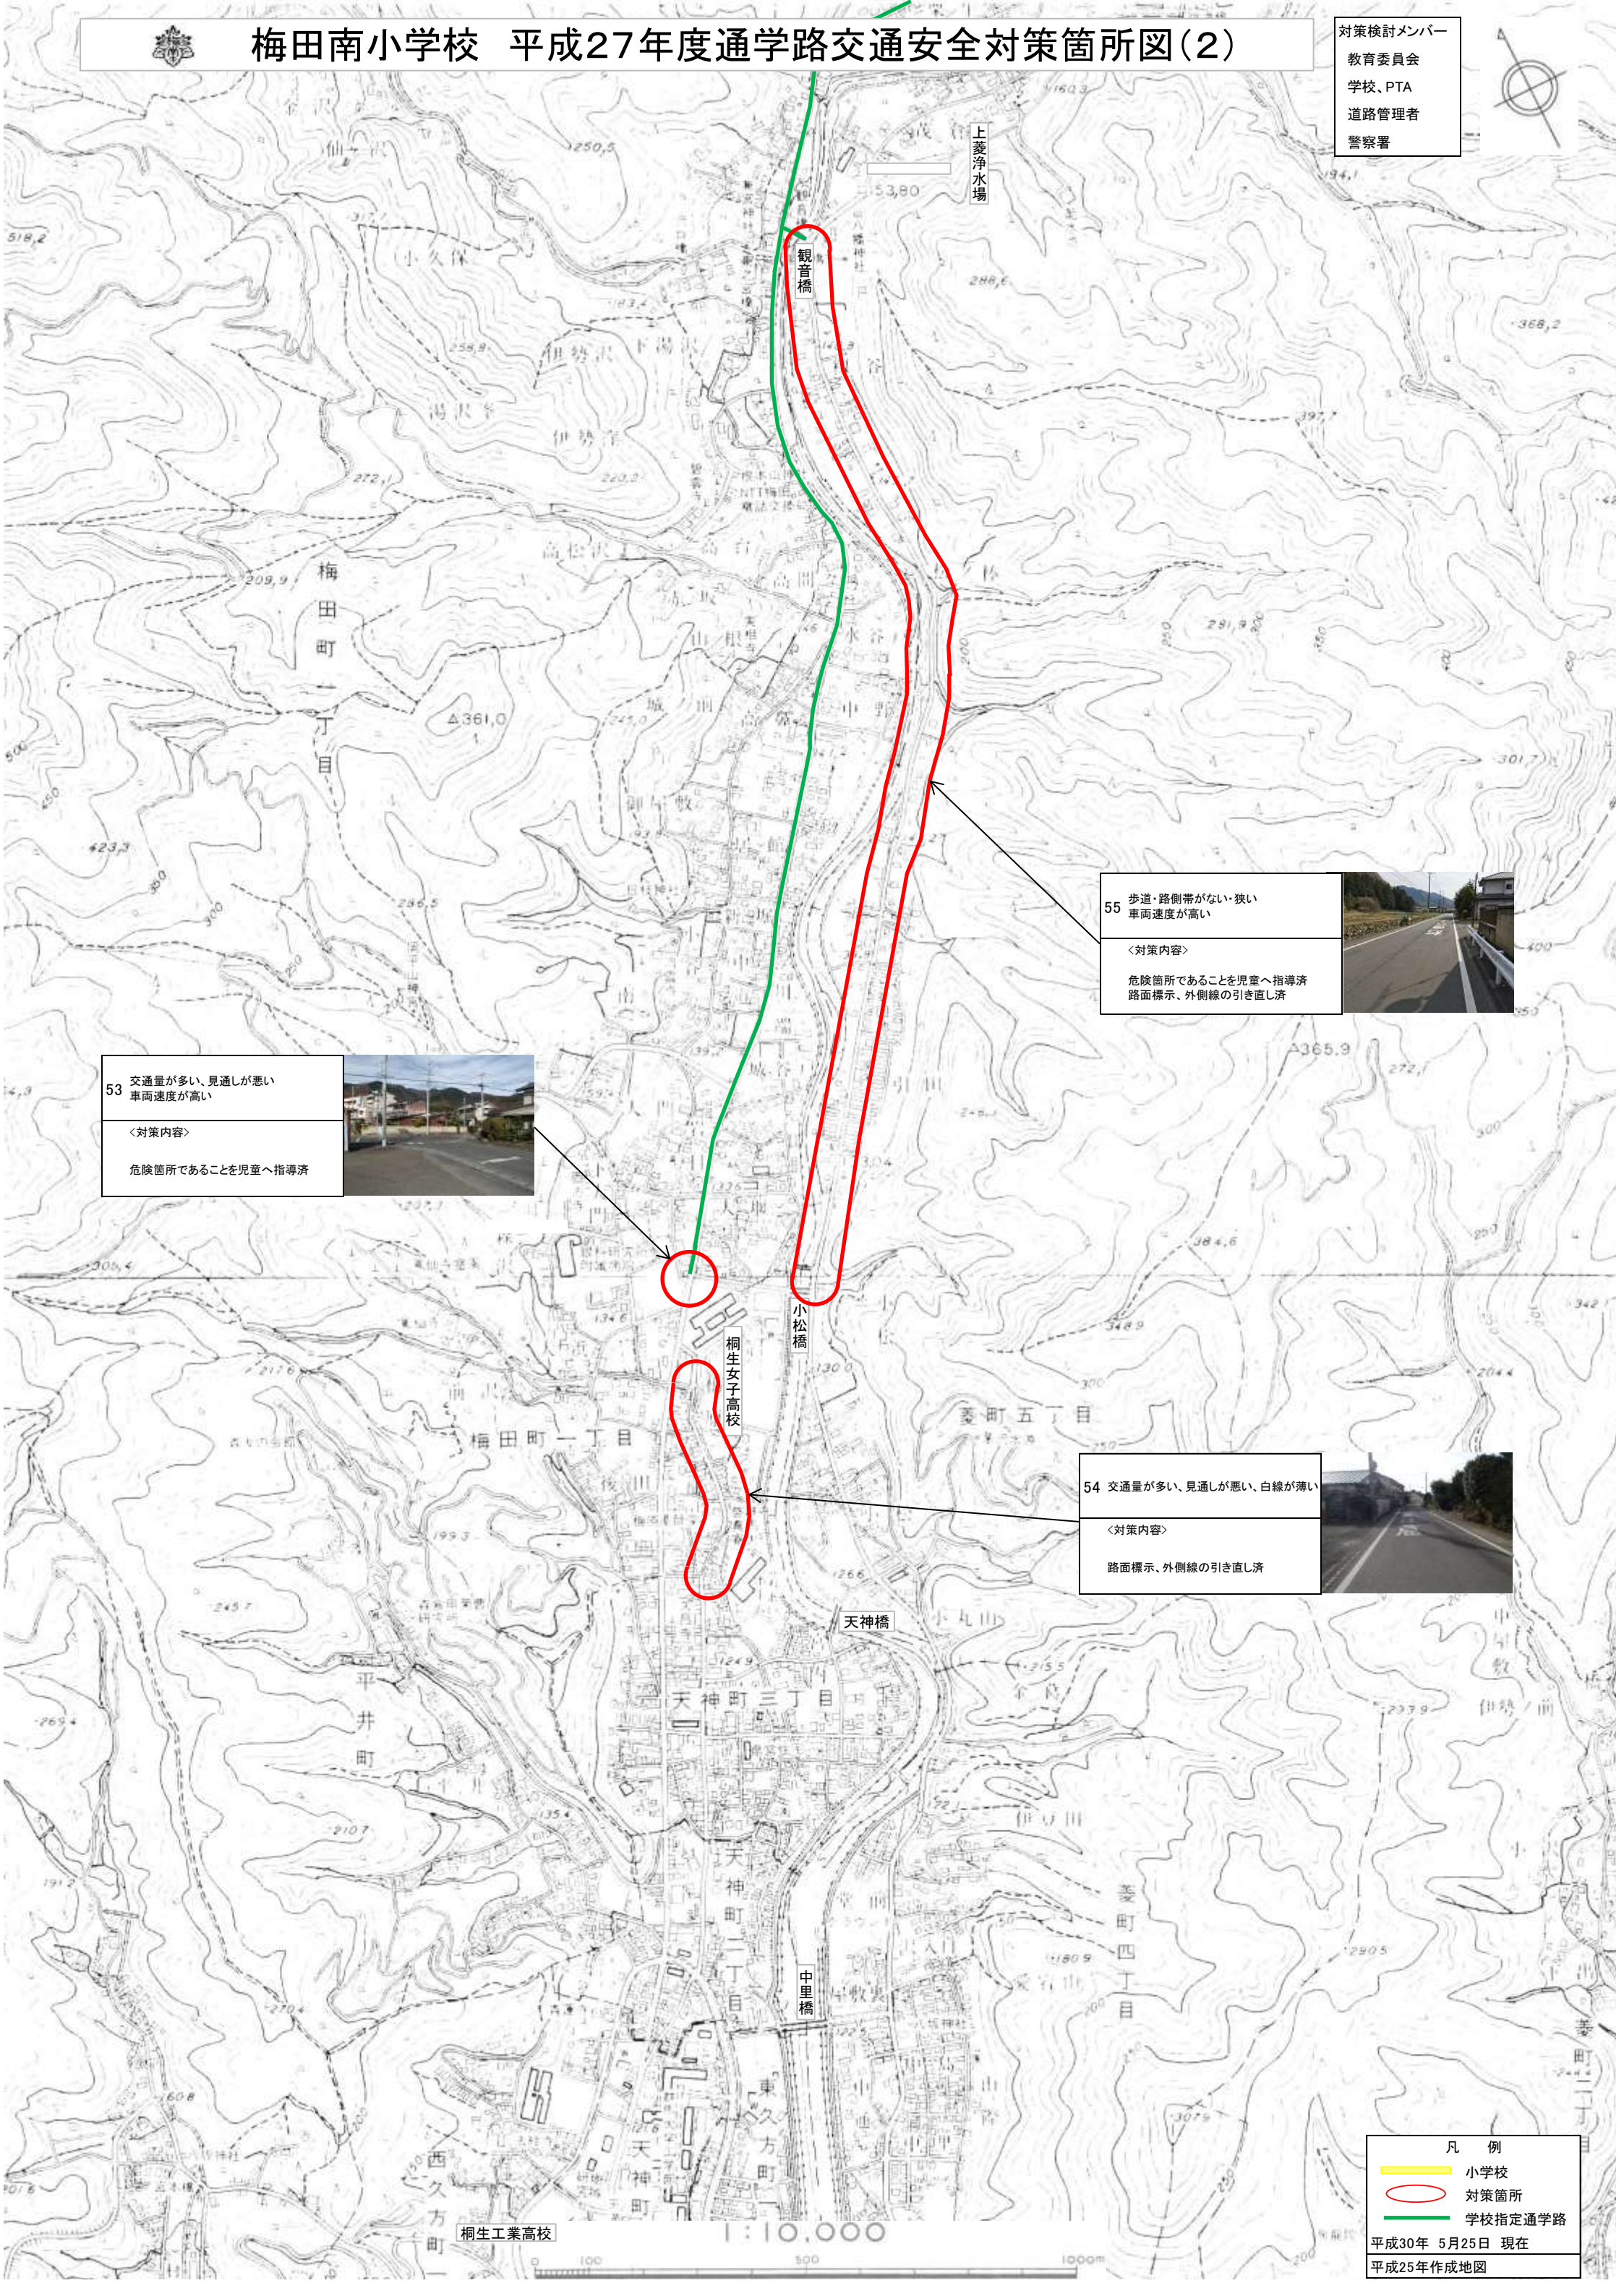
53 交通量が多い、見通しが悪い  
 車両速度が高い

55 歩道・路側帯がない狭い  
 車両速度が高い

54 交通量が多い、見通しが悪い、白線が薄い

<対策内容>  
 危険箇所であることを児童へ指導済

<対策内容>  
 危険箇所であることを児童へ指導済  
 路面標示、外側線の引き直し済

<対策内容>  
 路面標示、外側線の引き直し済
