# 広沢小学校 令和7年度通学路交通安全対策箇所図

対策検討メンバー  
教育委員会  
学校、PTA  
道路管理者  
警察署

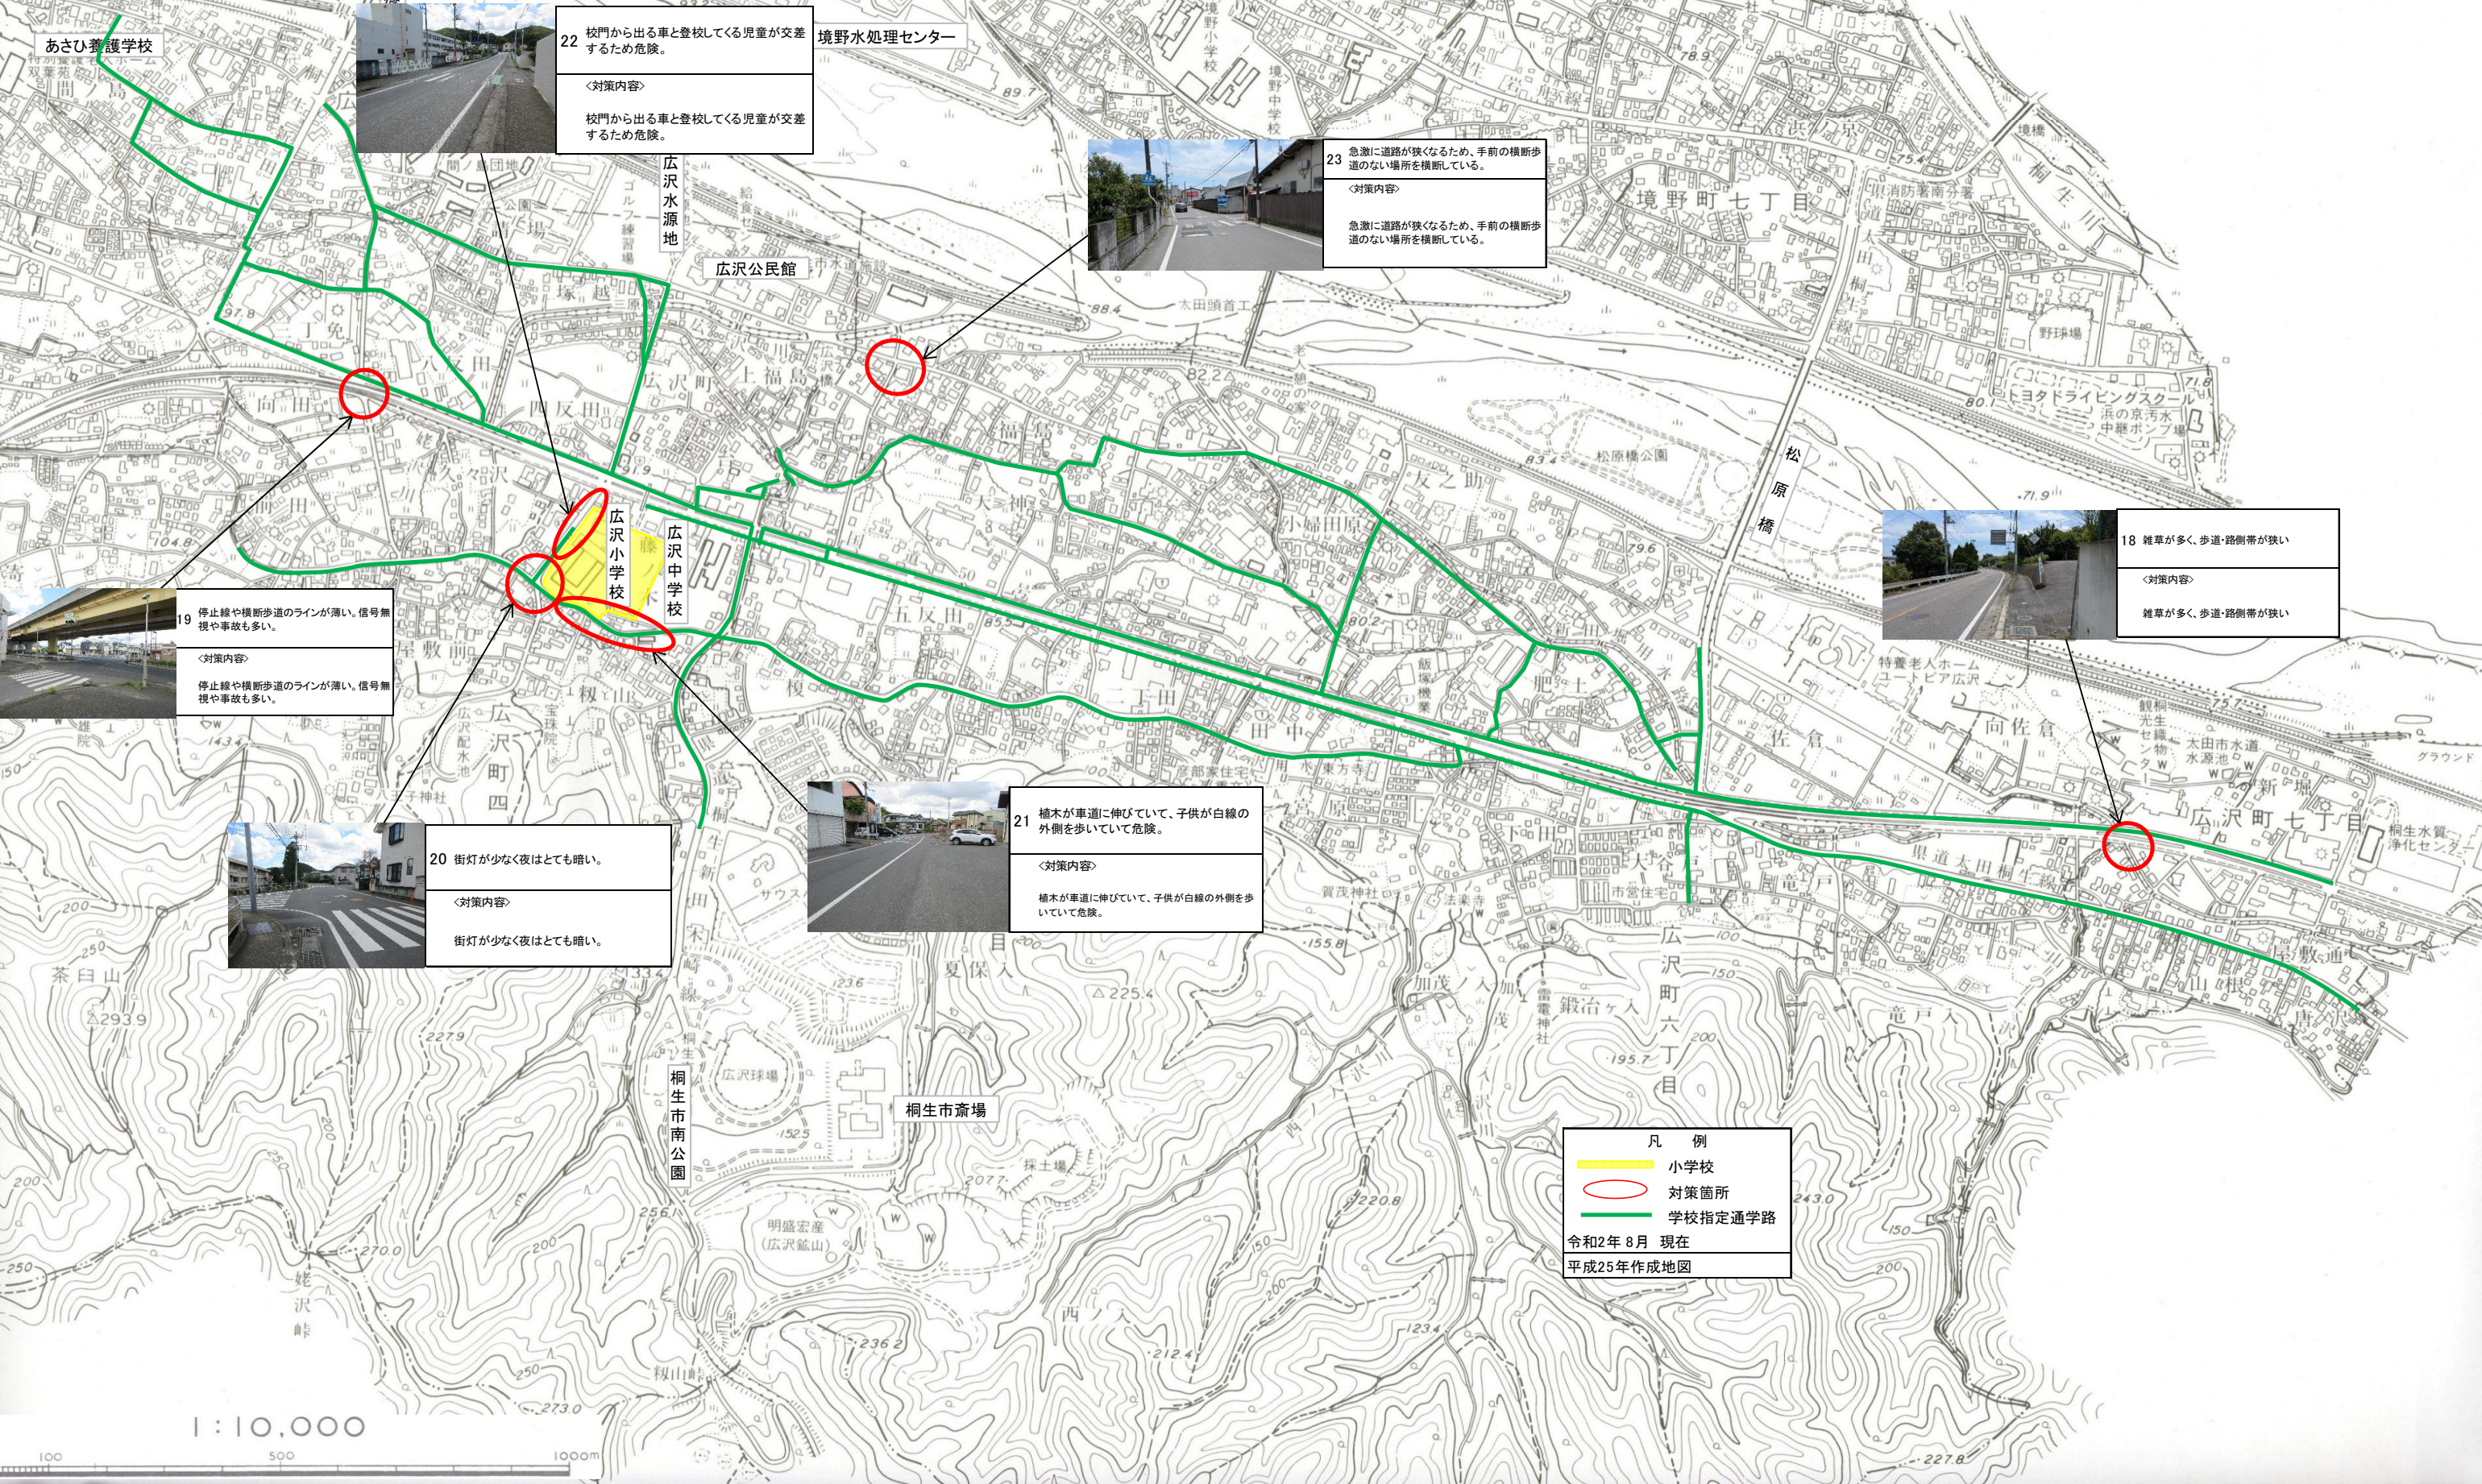
22 校門から出る車と登校してくる児童が交差するため危険。

23 急激に道路が狭くなるため、手前の横断歩道のない場所を横断している。

19 停止線や横断歩道のラインが薄い。信号無視や事故も多い。

20 街灯が少なく夜はとても暗い。

21 植木が車道に伸びていて、子供が白線の外側を歩いていて危険。

18 雑草が多く、歩道・路側帯が狭い
