# 境野小学校 平成31(令和元)年度通学路交通安全対策箇所図

対策検討メンバー  
教育委員会  
学校、PTA  
道路管理者  
警察署

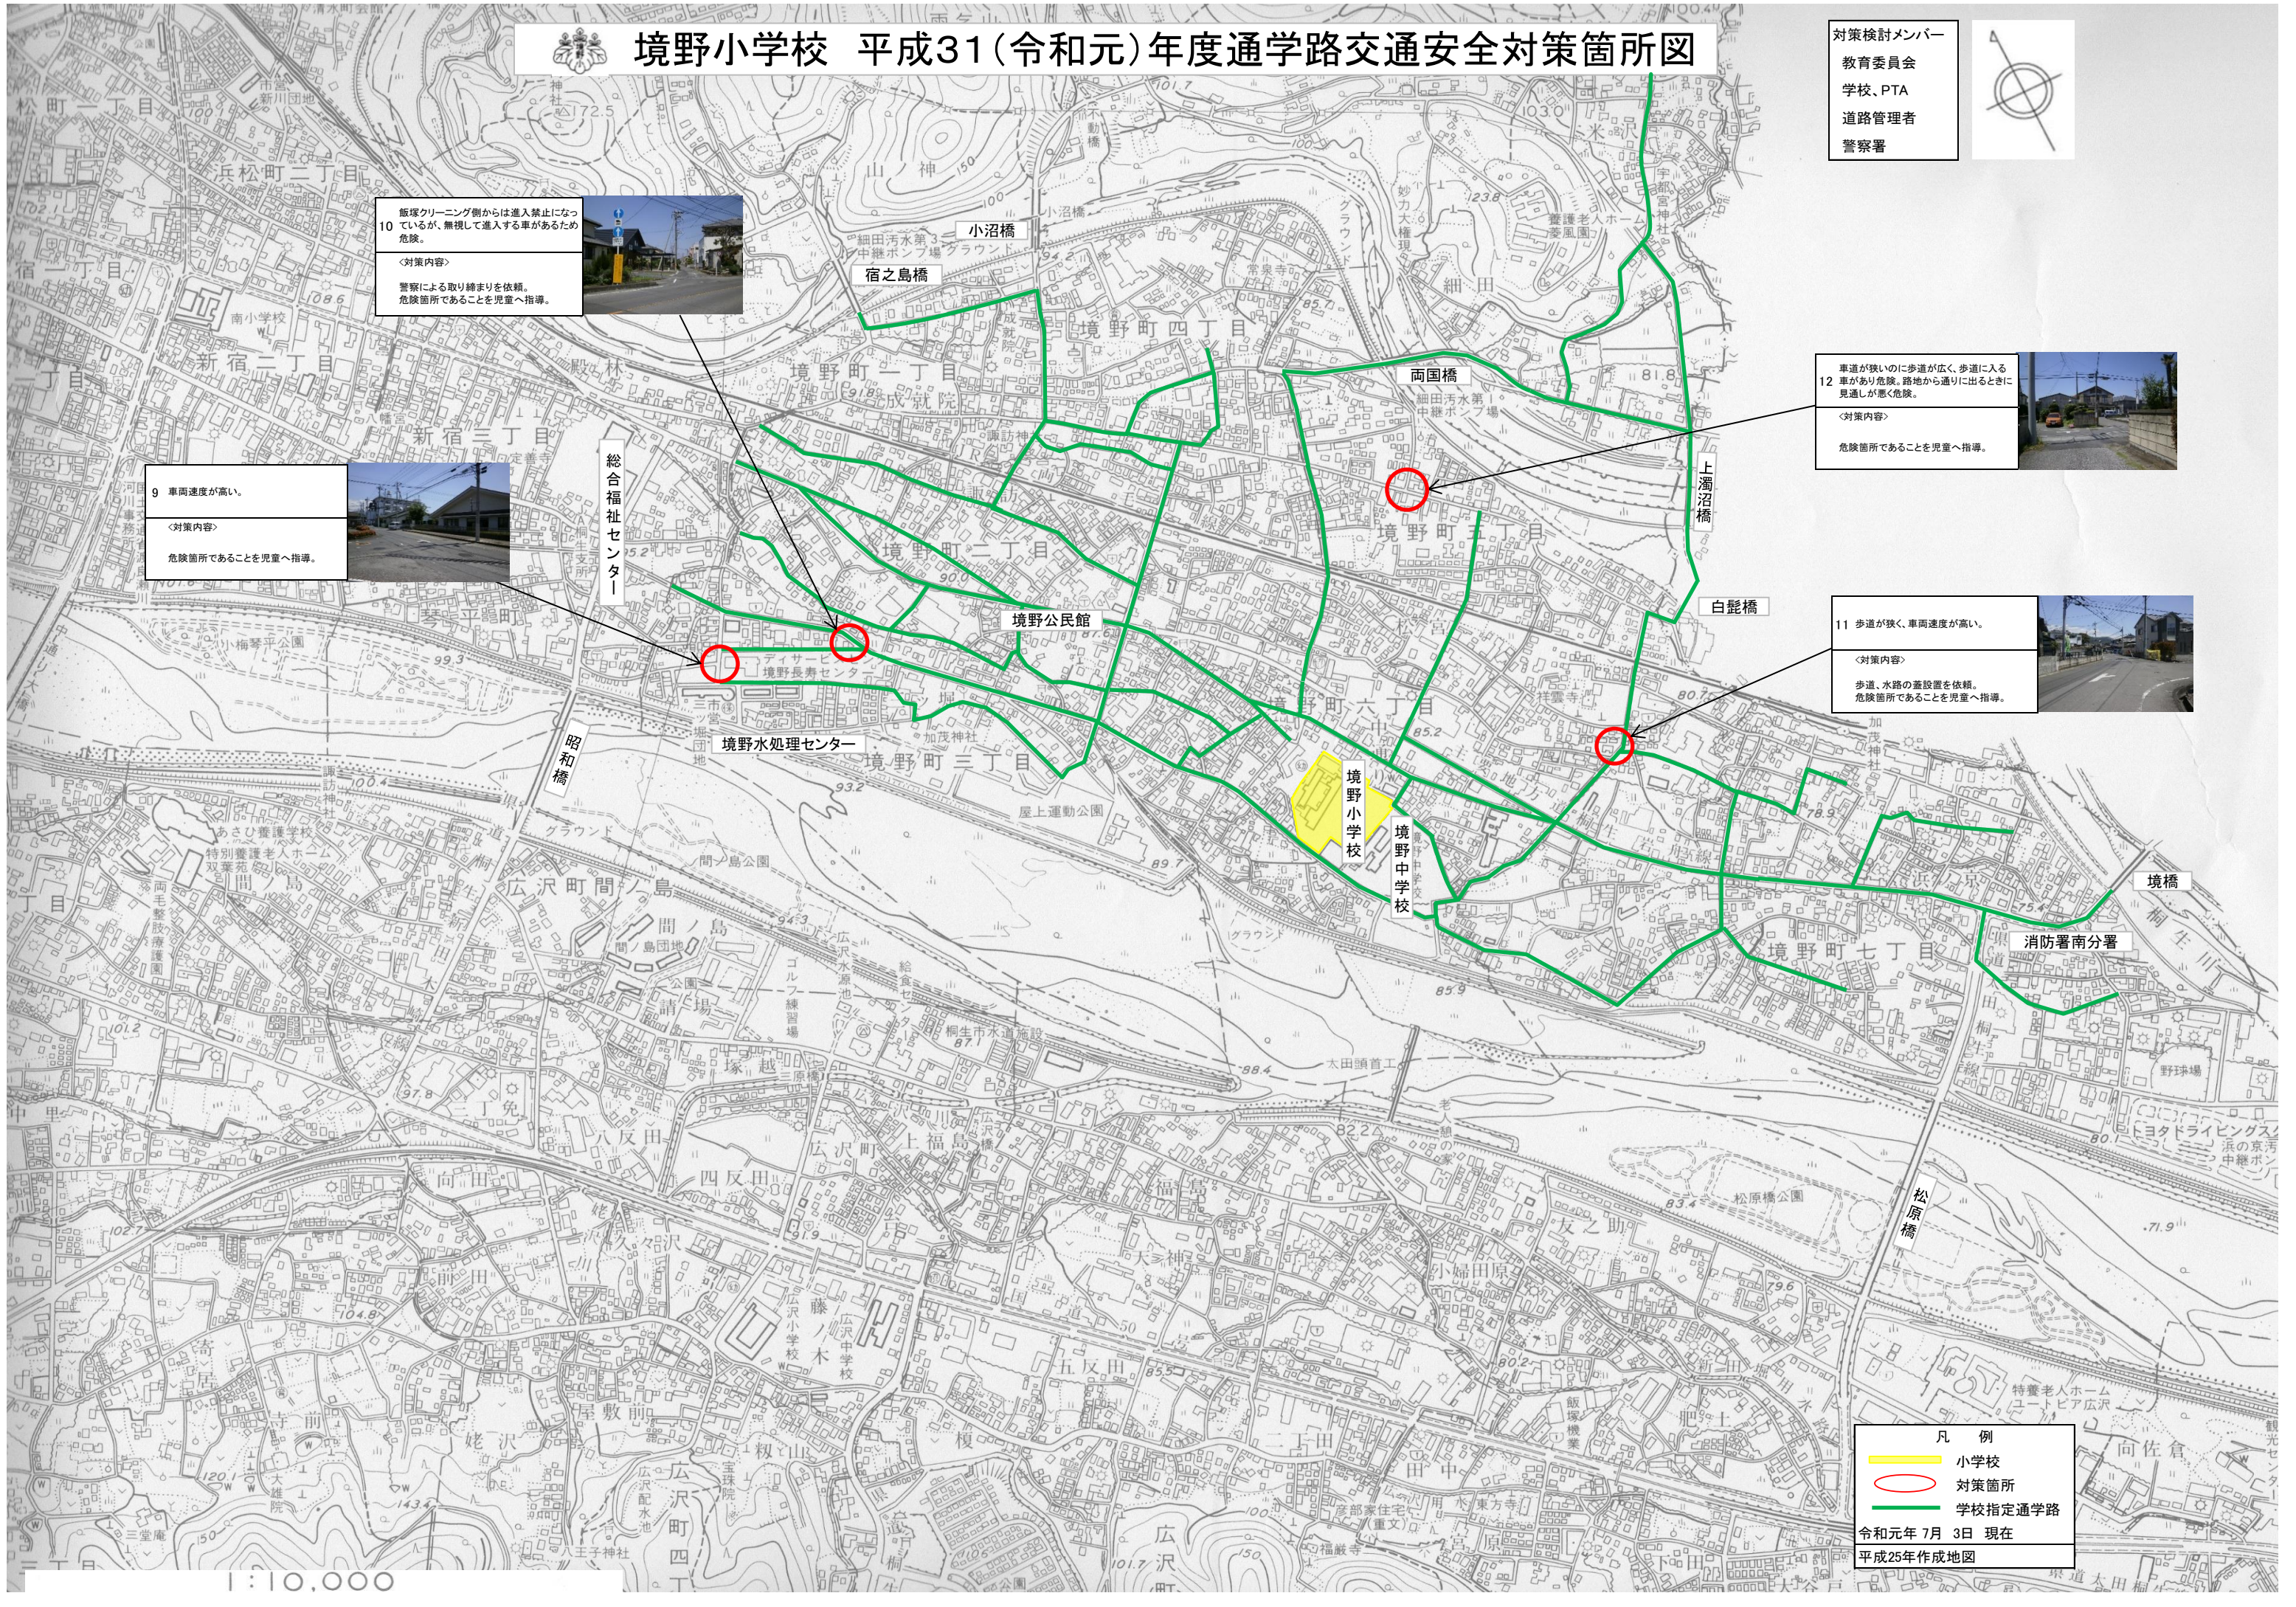
飯塚クリーニング側からは進入禁止になっているが、無視して進入する車があるため危険。  
〈対策内容〉  
警察による取り締まりを依頼。  
危険箇所であることを児童へ指導。

9 車両速度が高い。  
〈対策内容〉  
危険箇所であることを児童へ指導。

車道が狭いのに歩道が広く、歩道に入る12車があり危険。路地から通りに出るときに見通しが悪く危険。  
〈対策内容〉  
危険箇所であることを児童へ指導。

11 歩道が狭く、車両速度が高い。  
〈対策内容〉  
歩道、水路の蓋設置を依頼。  
危険箇所であることを児童へ指導。
