工事監査報告書

桐生市監査委員

- (1) 工事場所 桐生市相生町四丁目 333 番地 1
- (2) 工事件名 桐生市学校給食中央共同調理場建設建築主体工事
- (3) 概要

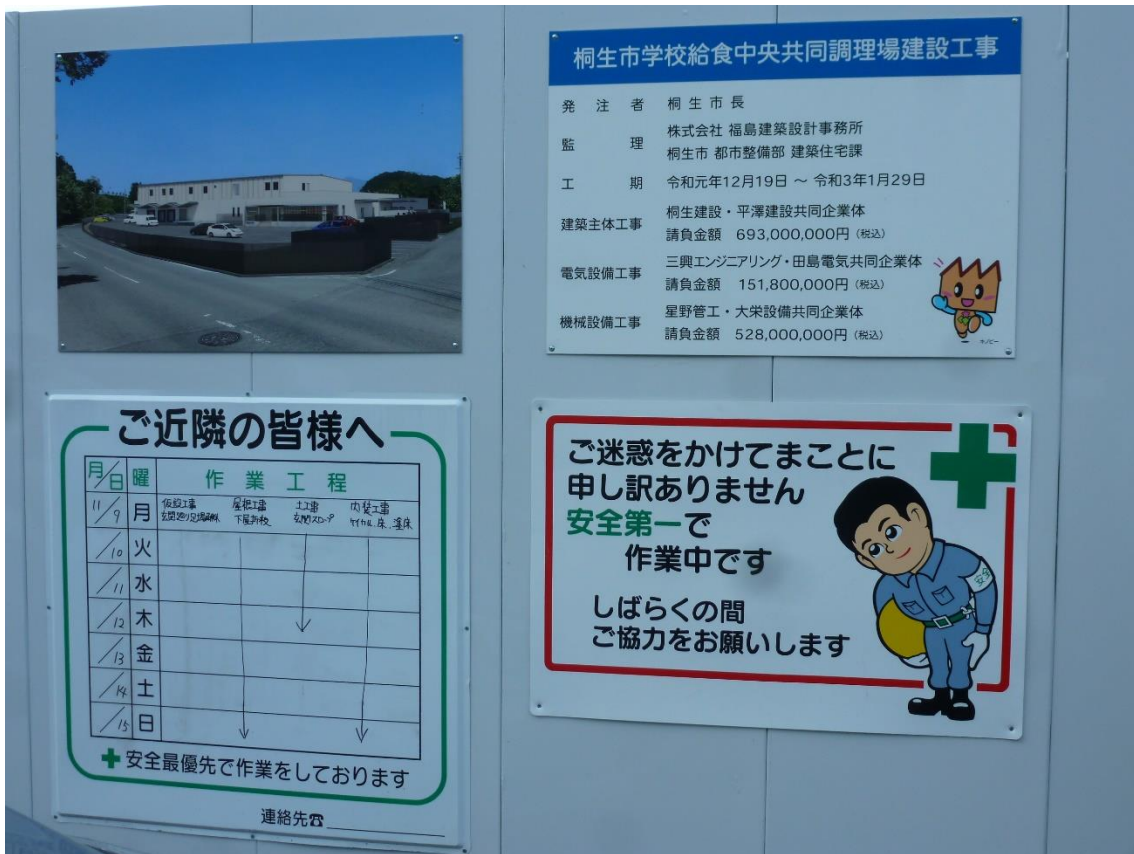
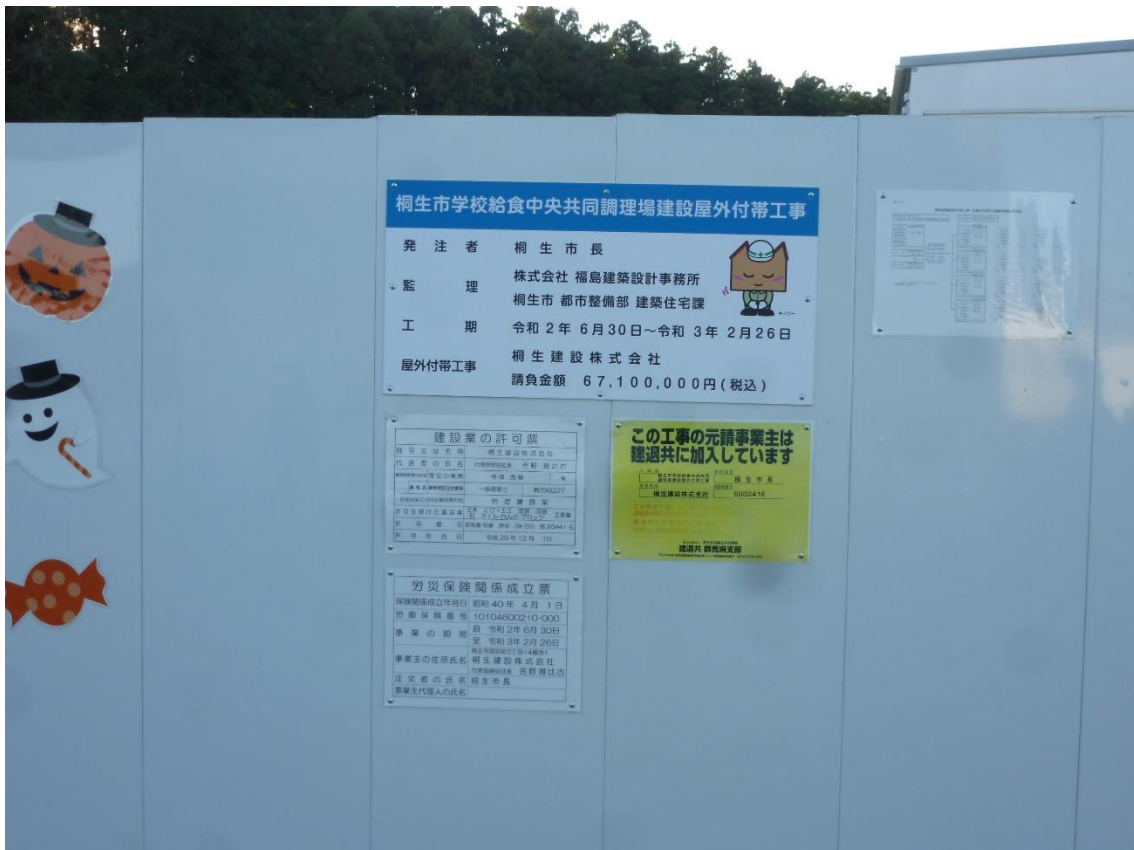
【参考写真】
写真 - 1

- ・出入口の掲示物については、各種許認可証・資格者証・届け出済証・鉄骨製作所表等は、掲示されており、分離発注の各社掲示状況も良好である。【写真 - 1 参照】
- ・敷地外周の仮囲いについては、単管下地シート張りで囲われており、野生動物への対応策として問題はないが、竣工が近づくにつれて、外溝工事の進捗により適宜取外すことが求められることから、暫定的な仮柵等により部外者も含めた侵入防止策についても検討することが求められる。

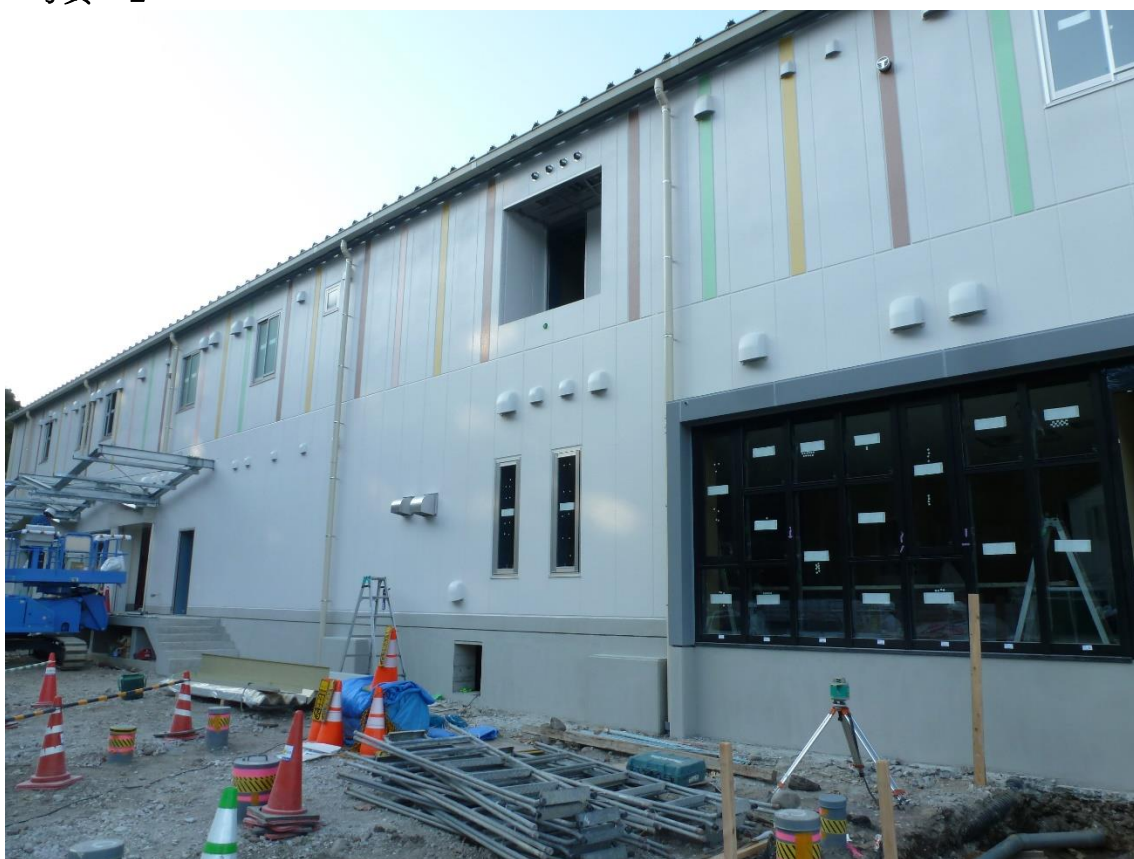
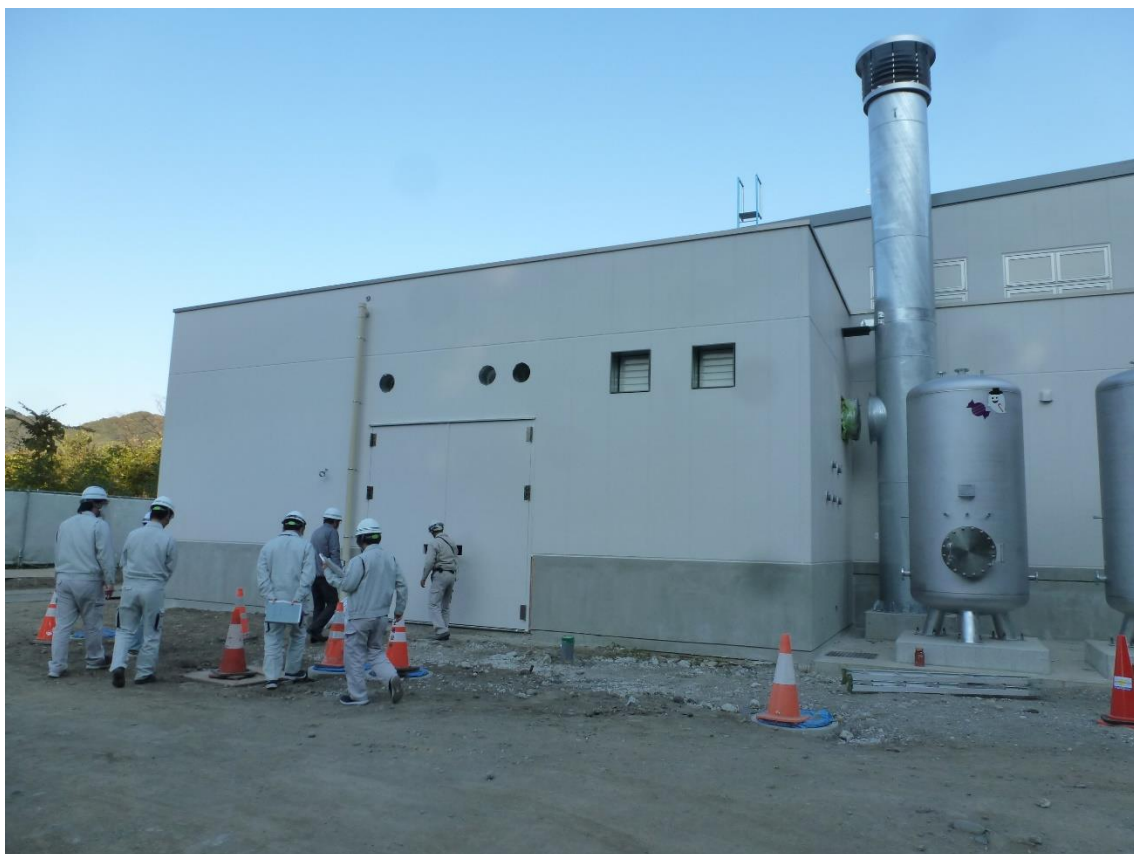
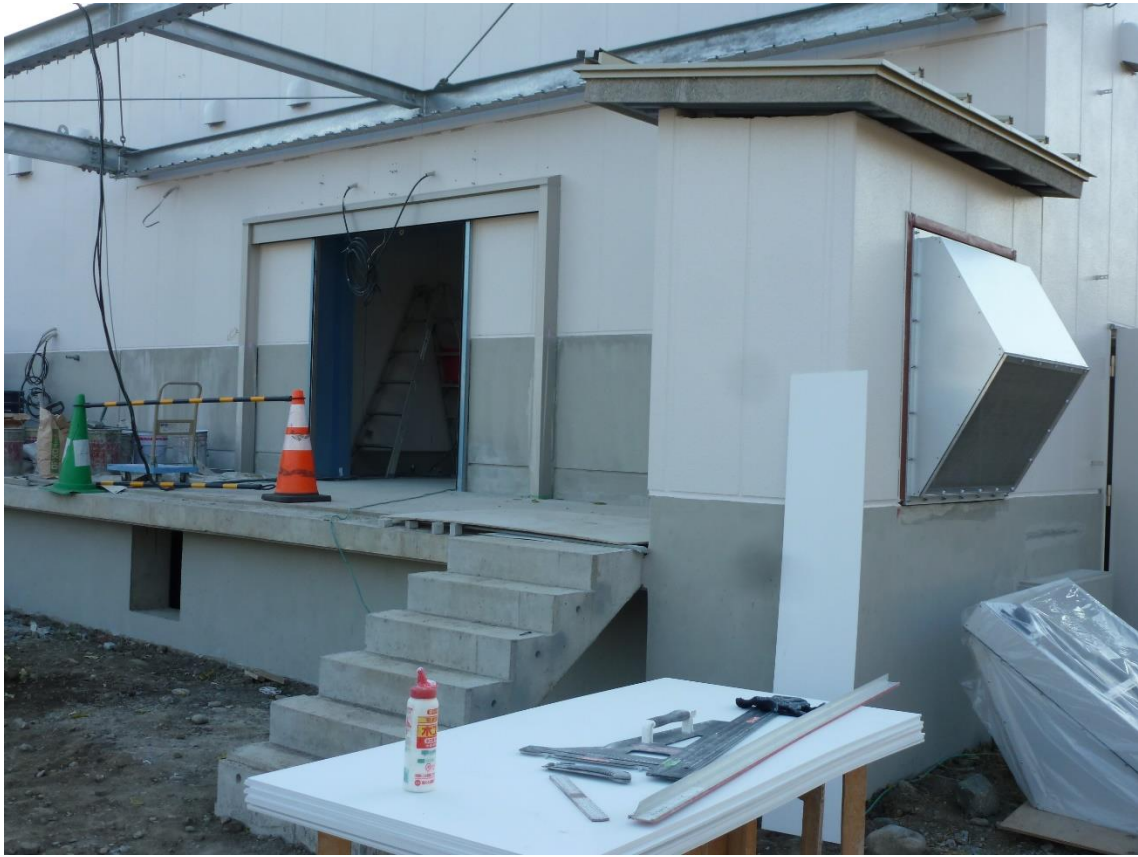
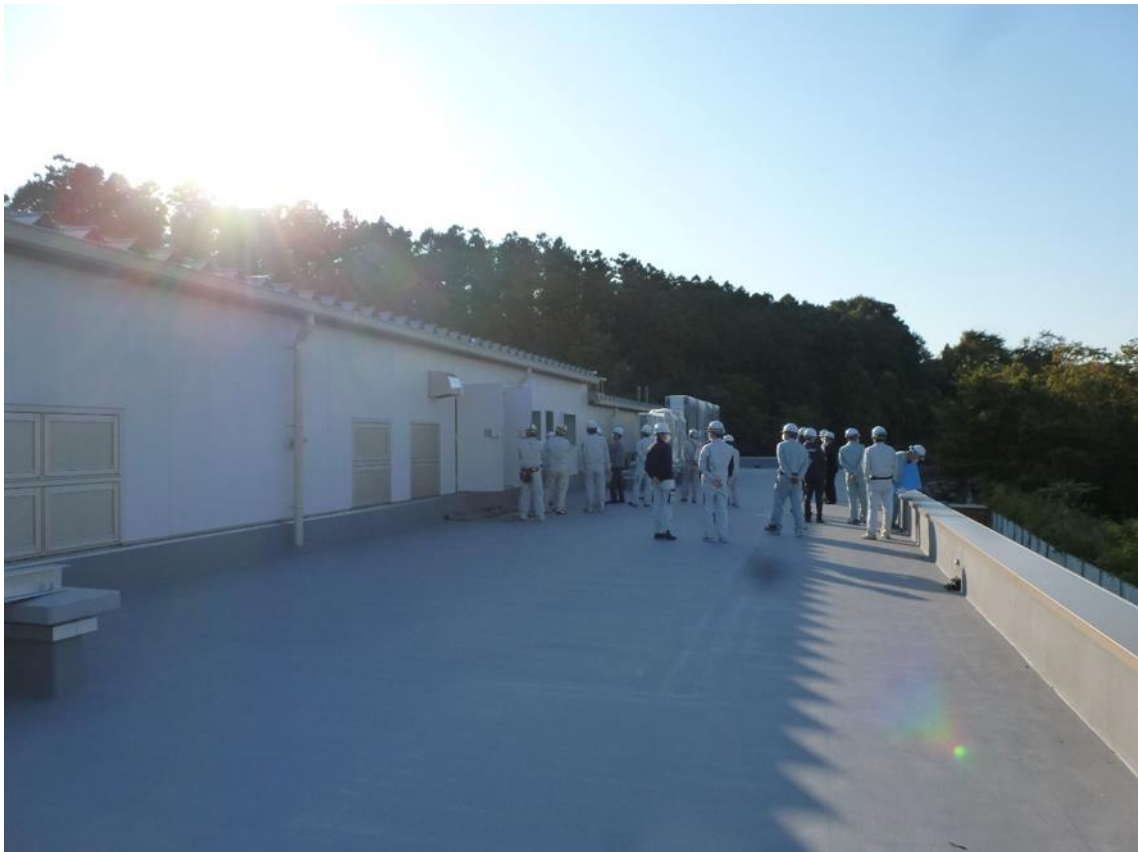
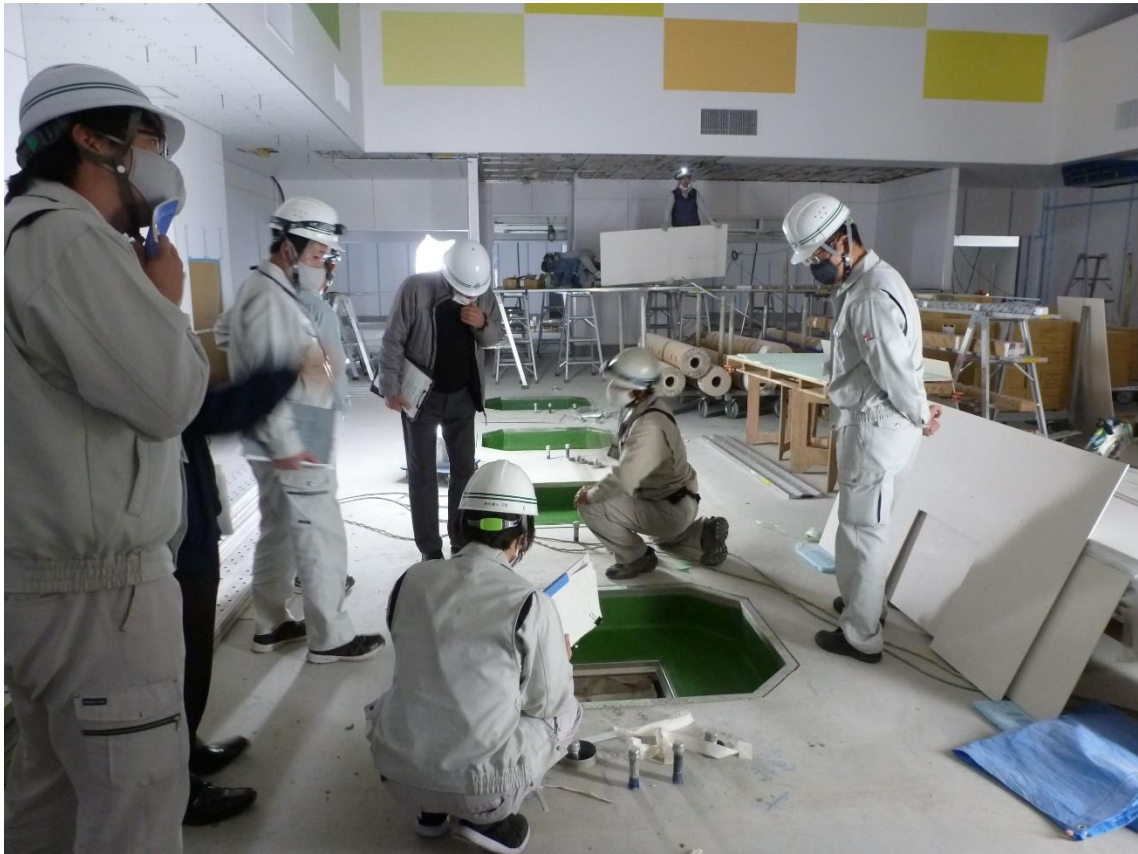
写真 - 2

- ・工事監査時点では外装仕上げ（屋根・屋上・外装・庇等）もほぼ完了して工程的には、内部仕上げを中心に、壁・天井下地部分の作業がほぼ終えた段階であり、仕上・設備工事が一層本格的になる状況である。竣工引渡しまでのすべての作業に対する危険は存在しており、火災対策・感電対策・電動工具による事故・トラブル等、状況に応じた指導が必要である。【写真 - 2 参照】

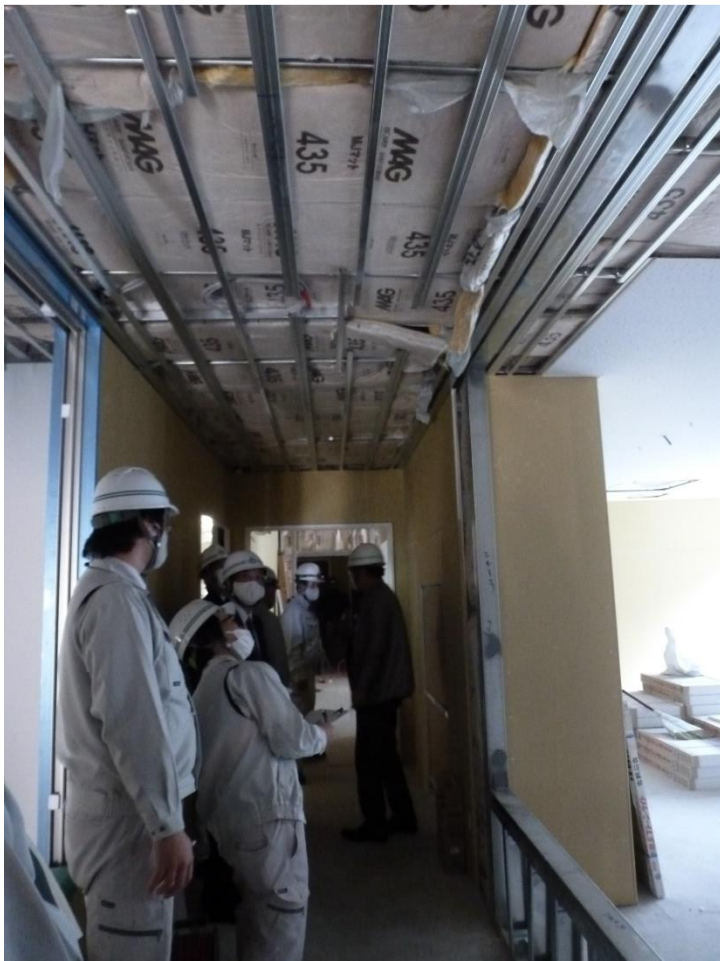
写真 - 3

- ・竣工引渡しに向けて、内装床及び壁についての仕上養生、特に木質系の養生、出入口及び内部床の養生に留意するとともに、設備系の天井ダクトの吹出し部養生が塵埃対策として充分とは言えないので、養生も含めて監視することが望まれる。【写真 - 3 参照】
