長者塚古墳

長者塚古墳は、赤城山南東麓、標高約350mの東傾斜する地形上に存在する。
墳丘の高さは約2 m、直径約20 m。近年の調査で五角形墳で有る事が確認された。

(4) 長者塚古墳——上毛白墳総覽新里村第四六号——

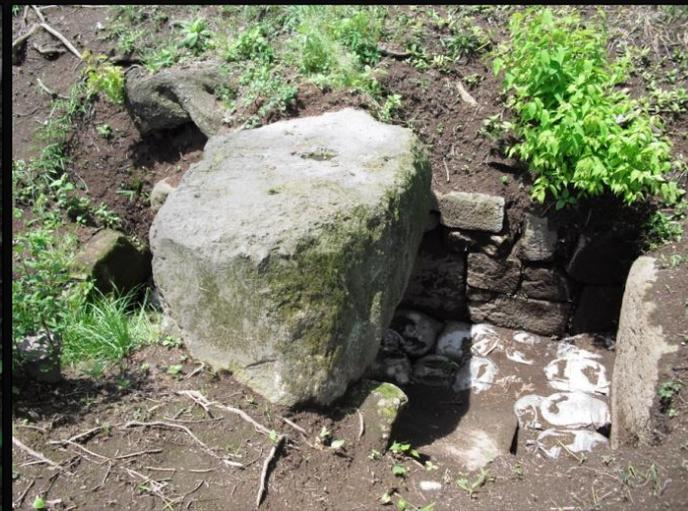
玄室

現状は、墳丘頂上部の封土は取り除かれ、玄室の天井石も1石が残るのみで失われている。埴輪は確認されておらず、副葬品等についても認められない。

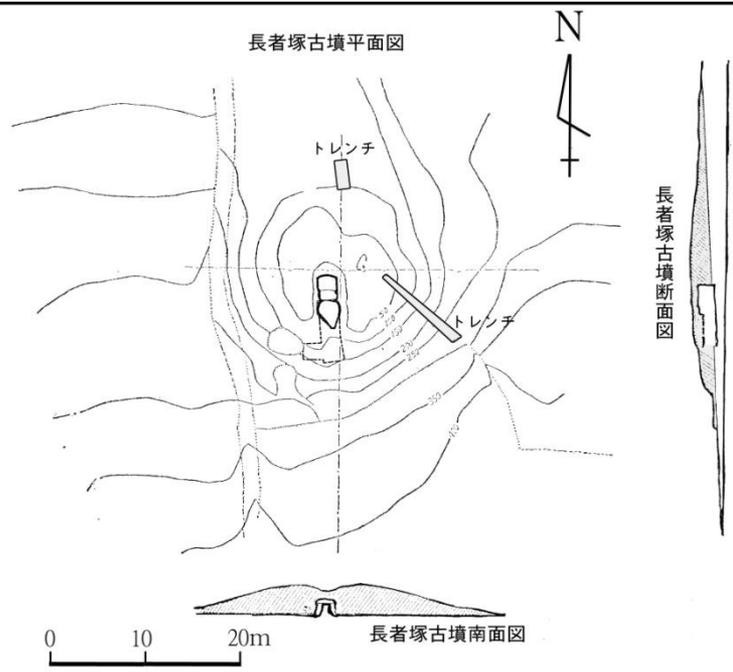
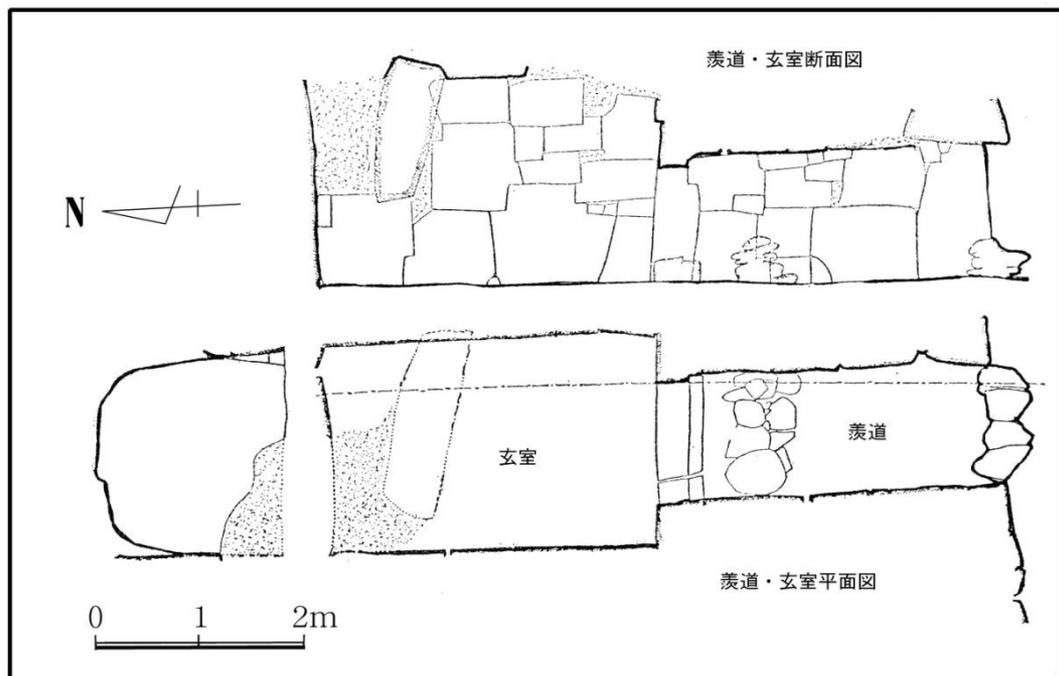
群馬大学による実測図面

昭和33年群馬大学による長者塚古墳の調査がおこなわれた。
古墳の詳細な計測や実測図面の作成、写真撮影等を実施した。

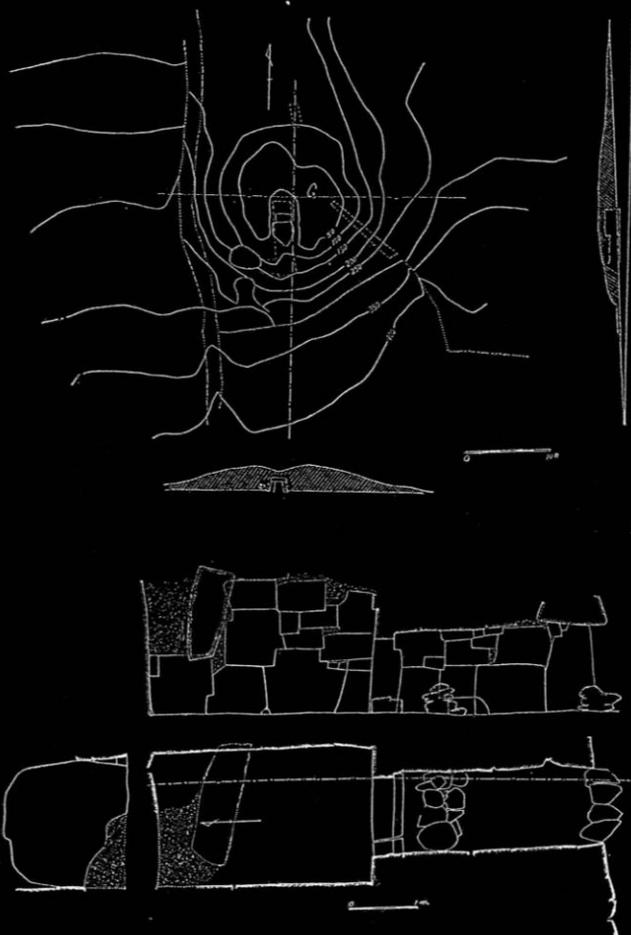
(図版第八)

石室は截石切組積で、石の組み合わせる部分は第七図の如く一方の石を直角に切り、互いにピッタリと組み合わせるようになっている。非常に精巧であり、見た目にもきれいだである。側壁は約七度の傾斜をもち、奥壁は一石である。石材は安山岩である。

石室の寸法は図版第八の通り。

玄室長	右	m 3.11
	中	3.09
	左	3.15
玄室幅	奥	(推定) 1.92
	中	1.96
	前	1.94
高	奥	1.30
	右	3.16
羨道長	左	3.30
	玄門	1.14
羨道幅	羨門	1.05
	石り面	0.86
幅高	細上床	1.06
	高
