## 森秀織物工場

1 旧寄宿舎(製品加工場)、2 旧物置(八丁撚糸場)、3 旧現場事務所(立糸整経場)、4 工場

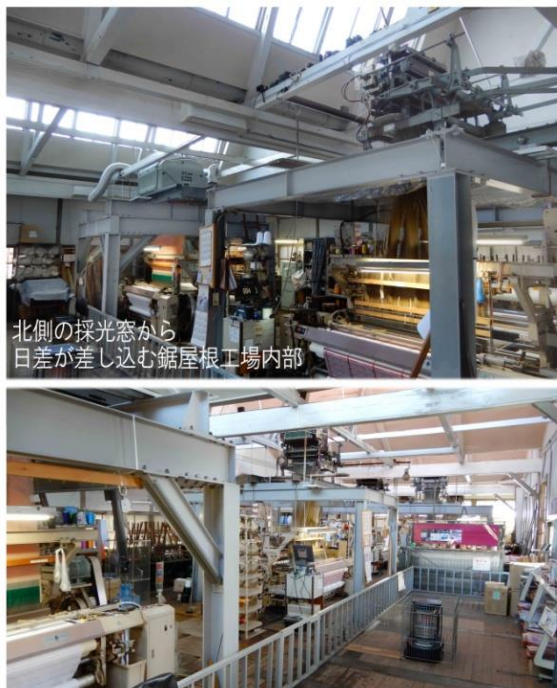
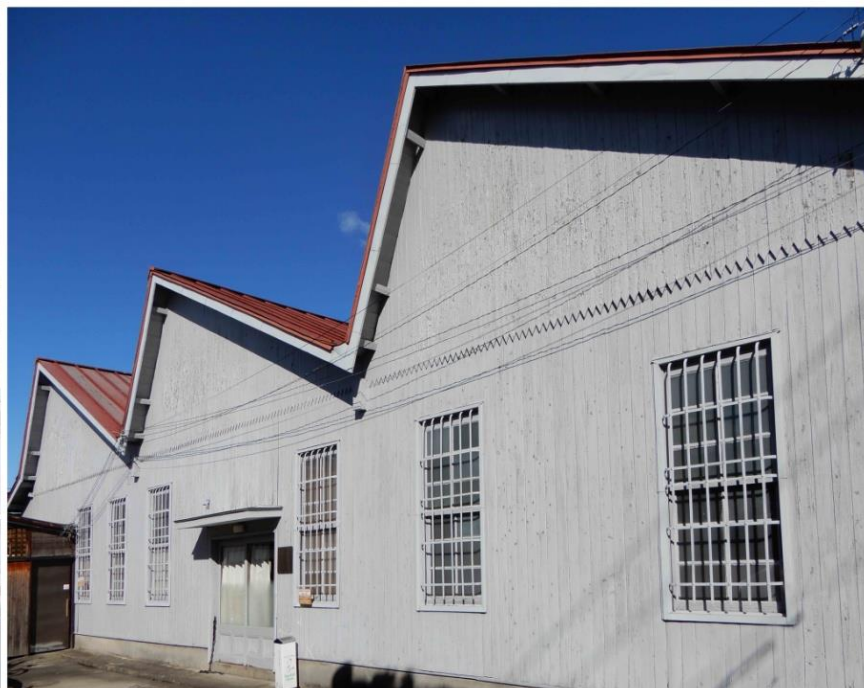
### 1 森秀織物工場 (もりひでおりものこうじょう)

敷地の南東角にあたり、南端中央の門から北へ延びる通路の東側に存在する。

南側の旧道に面する外壁はモルタル塗りで、当初からの状態であったと思われる。西側面は鉄板葺きに改変されていたが、平成24年日本ナショナルトラストの助成を受け外観の修理を行い当初の板葺きに復旧した。内壁は漆喰塗りで腰は板張りである。現在も織物工場として稼働中であり、ジャガードの織機が据付けられている。

| 名 称 | 構造形式・規模 | 建築年代等 |
|---|---|---|
| 森秀織物工場 | 木造平屋建、鉄板葺鋸屋根(3連)工場<br>東西(桁行)8.40m、南北(梁間)6.58m 梁を3連。(全長 23.84m)<br>小屋組は木造のトラスの形式で鉄筋を併用。 | 大正 13 年 |

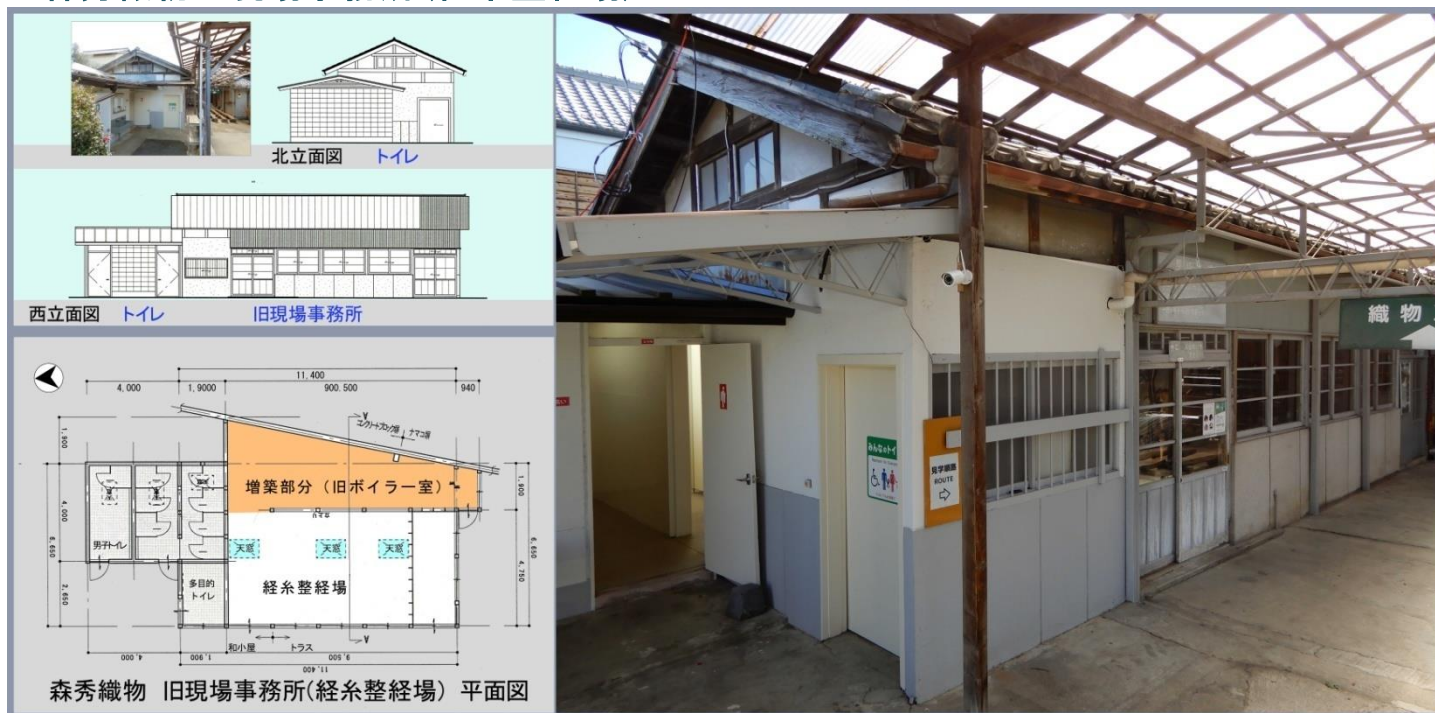
## 2 森秀織物旧現場事務所(経糸整経場)【もりひでおりものきゅうげんばじむしょ：たていとせいけいじょ】

通路を挟み森島家住宅の東側に位置する。この部分の通路には覆屋が付く。  
北側はトイレの一部に改装され、南側は経糸整経場として使われている。

| 名 称 | 構造形式・規模 | 建築年代等 |
|---|---|---|
| 旧現場事務所 | 切妻造瓦葺、小屋組はトラス形式の洋小屋<br>南北(桁行)9.5m、東西(梁間)4.75m<br>東側の西辺 10.44m を底辺とする北辺 3.8m、南辺 1.9m の三角形状下<br>屋は、敷地にあわせて増築されたボイラー室と伝わる。 | 大正 13 年 |

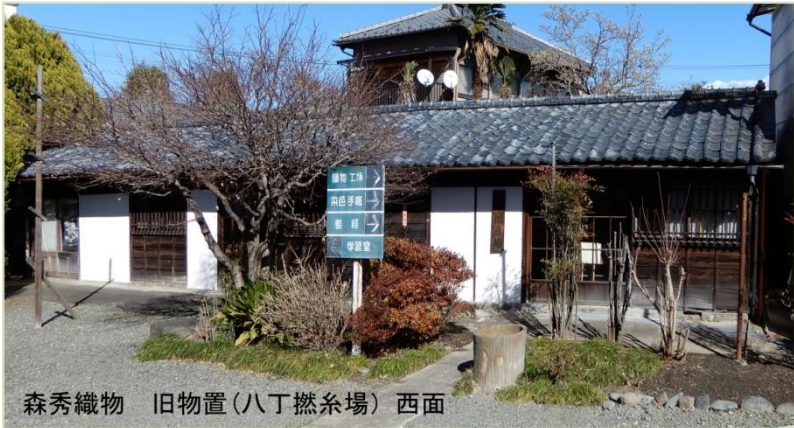
3 旧物置（きゅうものおき）【八丁燃糸場】（はっちょうねんしば）

敷地ほぼ中央に位置する。工場とそれに付随する施設が洋小屋に対し、この旧物置と寄宿舍は和小屋である。敷地に沿って屈曲し接続し両側に出入り口を設ける。

元は紋紙を収蔵する倉庫であったが、御召の生産に欠くことができない八丁燃糸機による燃糸場として利用され、一部は休憩室となっている。

| 名 称 | 構造形式・規模 | 建築年代等 |
|---|---|---|
| 旧物置<br>八丁燃<br>糸場 | 木造平屋建<br>切妻造瓦葺<br>小屋組：和小屋<br>南北(桁行)10.8m<br>東西(梁間)2.8m<br>南北(桁行)6.58m<br>東西(梁間)3.00m | 大正13年 |

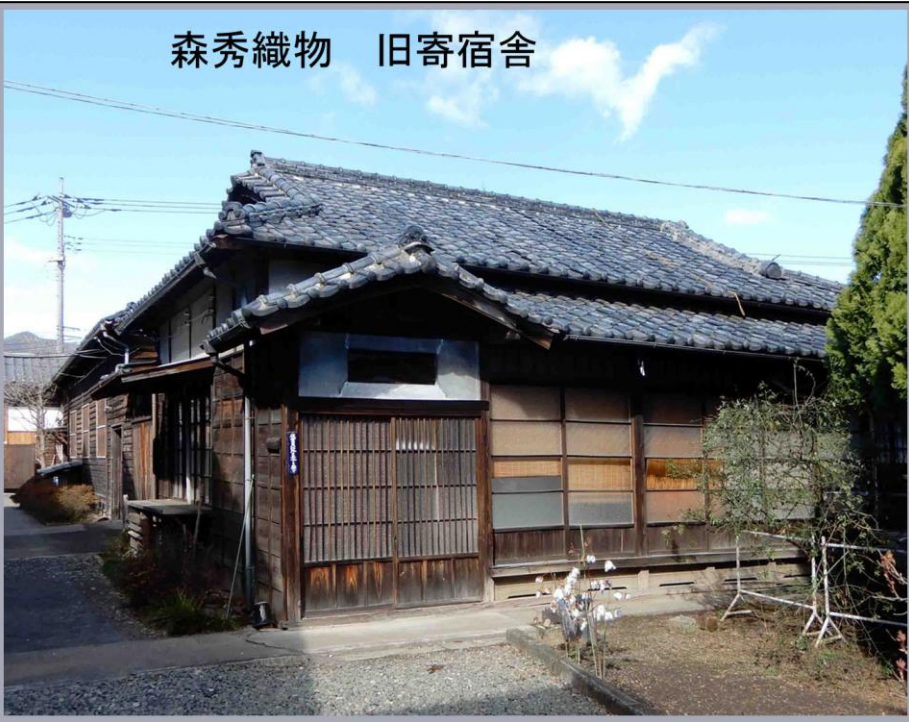
4 旧寄宿舍（きゅうきしゆくしゃ）【製品加工場】（せいひんかこうば）

旧燃糸場の南側に南面して建つ。小屋組は和小屋である。外壁は押縁下見板張とし、純和風造りで南東に玄関を設ける。玄関東脇から南に面して幅0.94mの廊下が廻り、その突き当たりの南東角には便所があった。この廊下に面して二間続きの10帖となっており、北側にはそれぞれ2つの押入れが取り付けられている。押入れは上下二段で、それぞれ寄宿人が使い分けたということから、一部屋10帖に4人が生活していたと考えられる。現在、東側に押入れが設けられているが、本来この部分も廊下で南から東にかけて廊下が廻っていたと思われる。この建物も大正13年の創建時と考えられる。

| 名 称 | 規 模 | 建築年代等 |
|---|---|---|
| 旧寄宿舍 2 | 木造平屋建、入母屋造瓦葺<br>東西(桁行)6.58m、南北(梁間)8.46m | 大正13年 |
