サロン外観

須藤家住宅立面図

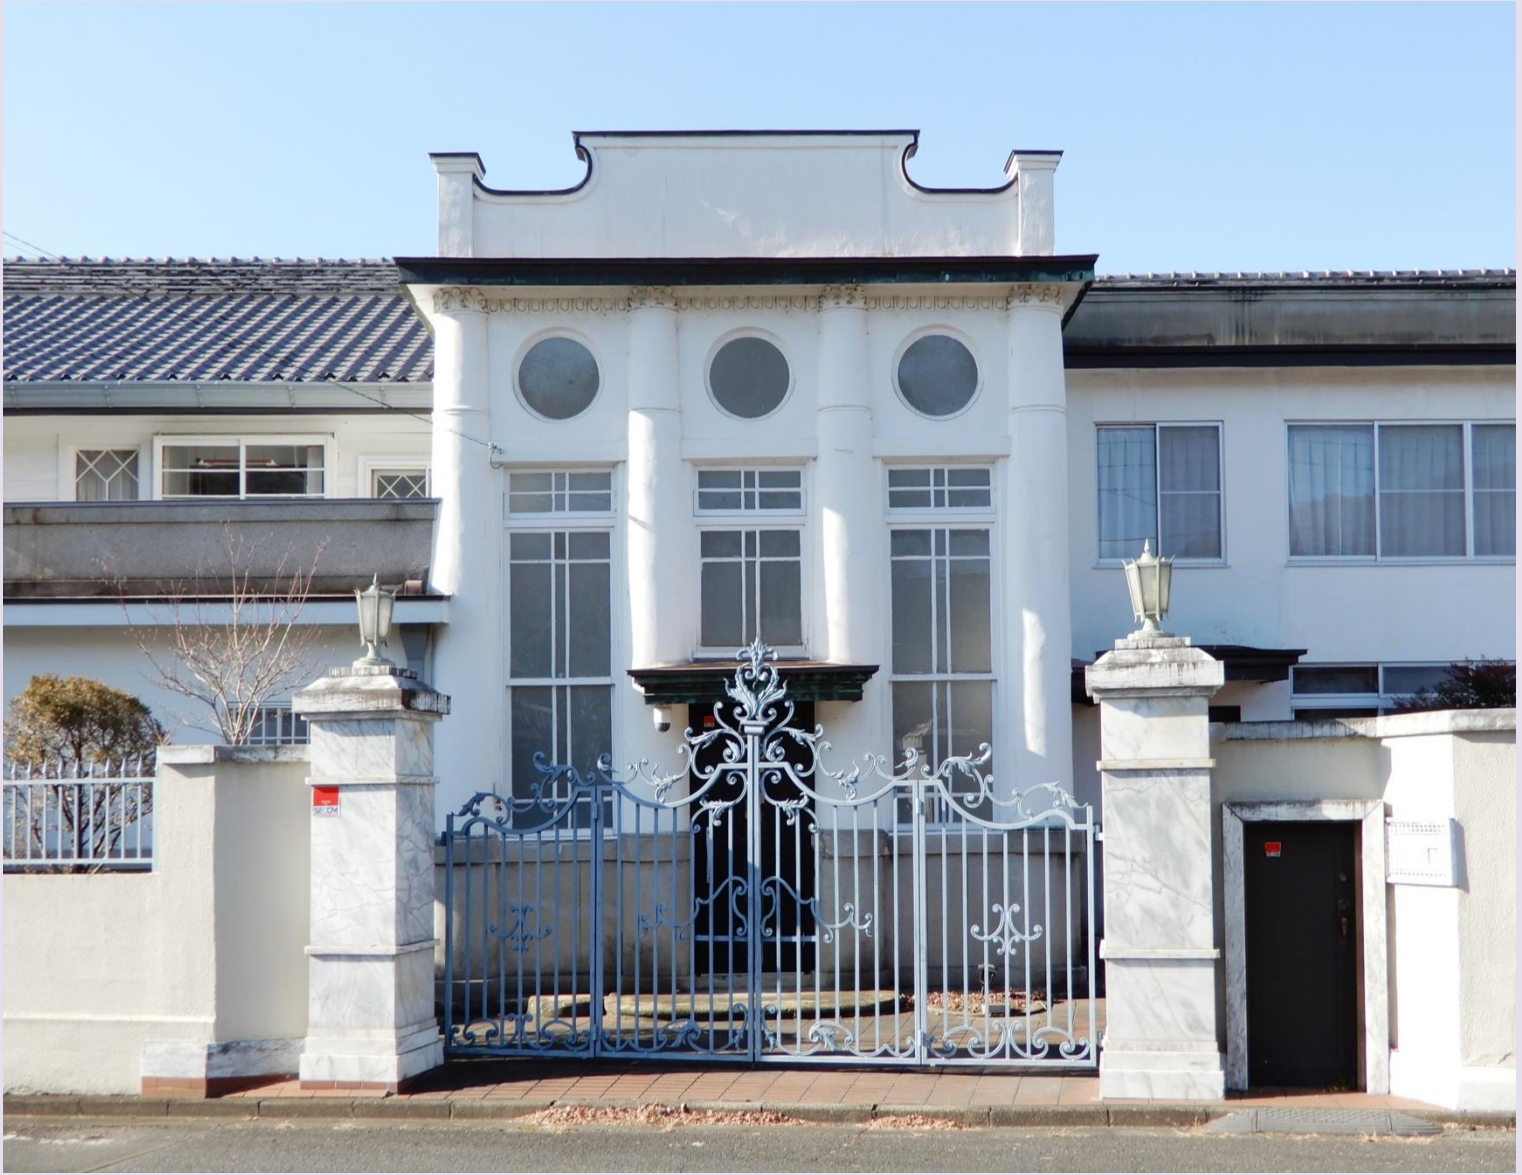
表玄関 特徴的な意匠を持つ正面 丸窓の下には上げ下げ窓、中央に庇のある玄関

洋風の意匠を持つ玄関と応接。
特徴的なパラペットの下には丸窓が並び、下には明り取りと、上げ下げ窓が取り付けられている。
両端と窓の間には4本のエンタシスが並び、頂部には洋風の装飾が施されている。
屋根は切妻造でセメント瓦葺を鉄板葺に葺き替えている。

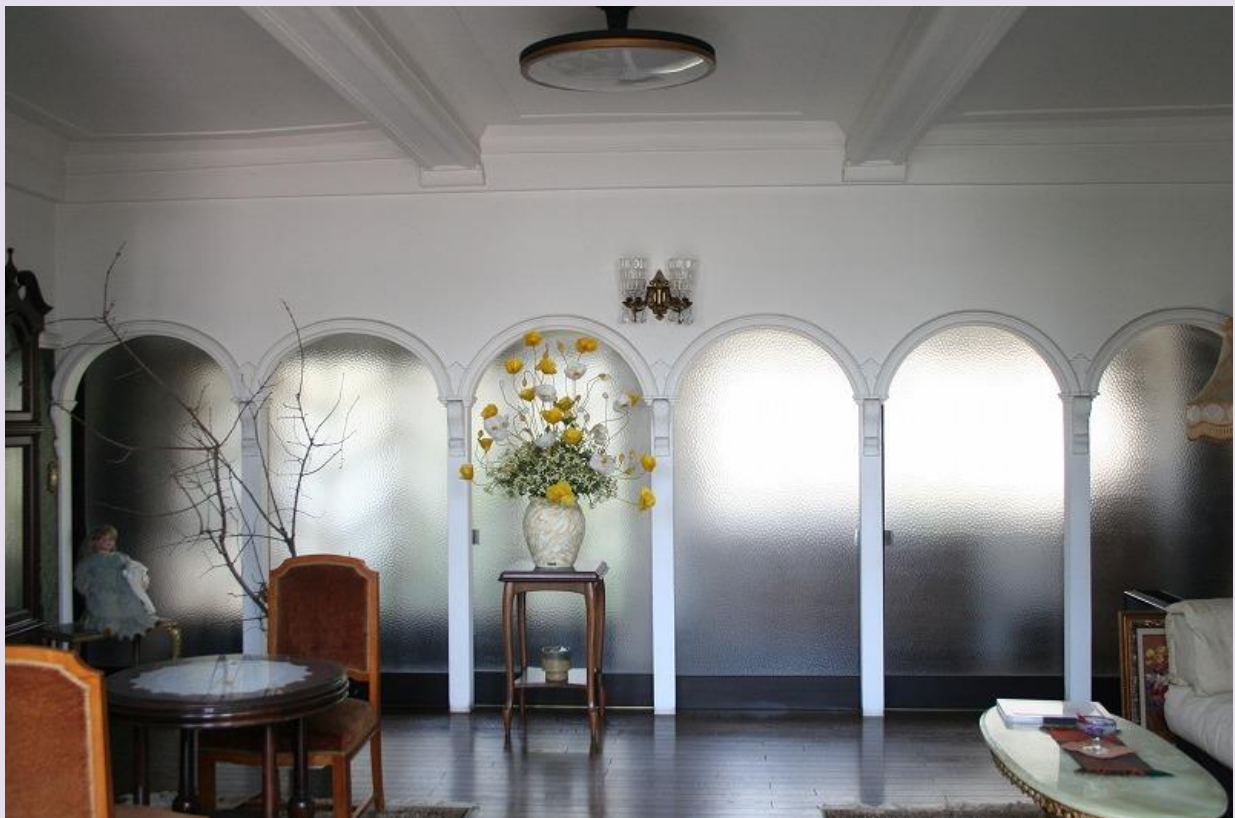
白を基調とする玄関内

玄関・ホールの内装は、和洋の意匠が混在し、出入り口や建具のほか、天井や壁の仕上げ、小物など特徴的なものとなっている。

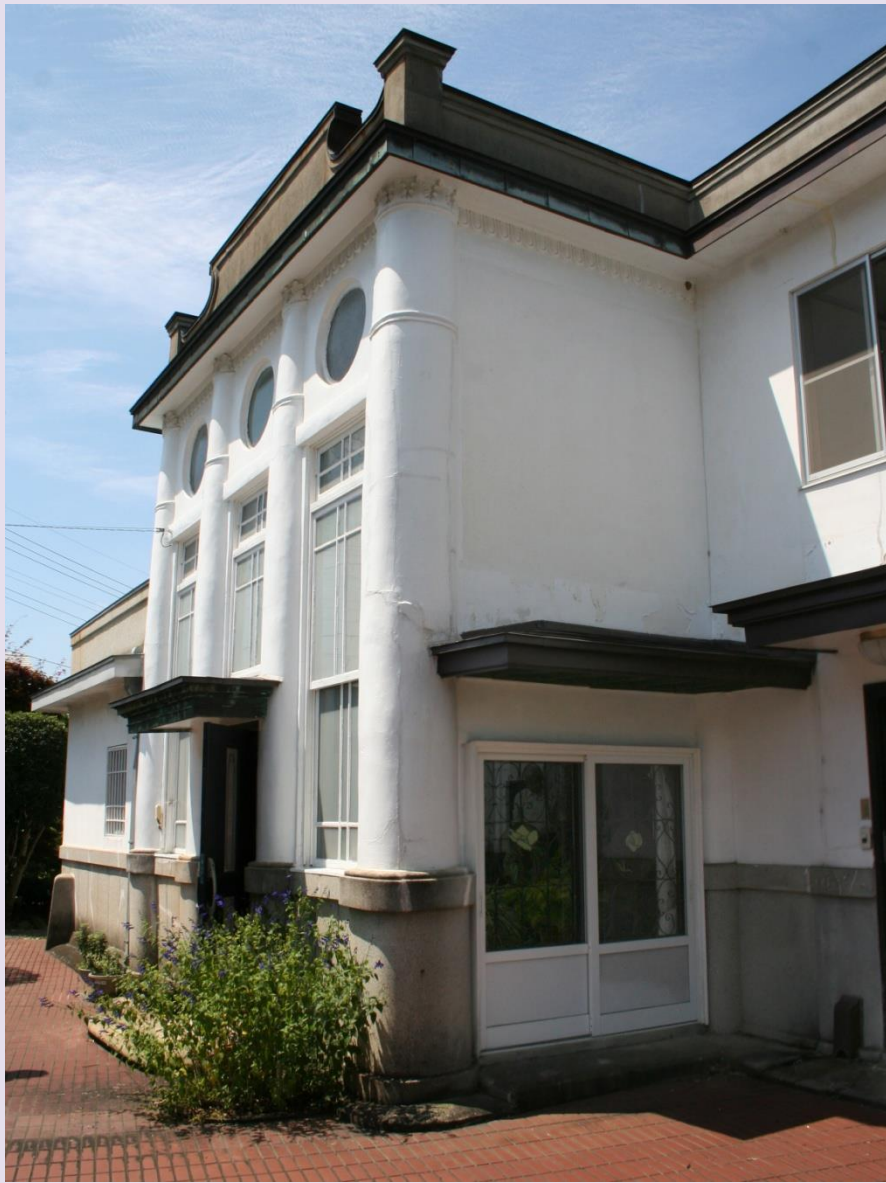
ホール及び居室は、建築時期が異なるため棟がやや東南にずれる形でサロン部分と連結する。吹き抜けの玄関はサロンの東南に突出する。玄関東隅には、工場群と繋がる地下通路の出入り口があった。（現在は閉鎖）

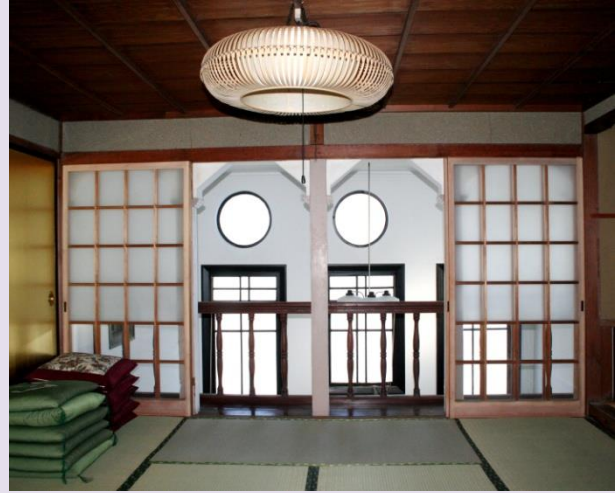
吹き抜けの丸窓を2階内側の和室から見る。主屋の2階部分は客室として使用されていた。

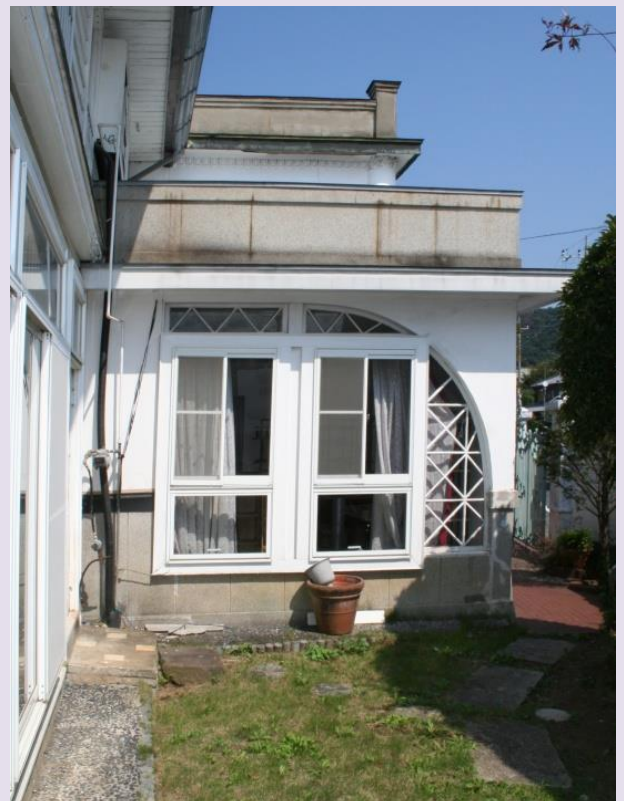
南西面 弧を描く窓（サッシは後補）

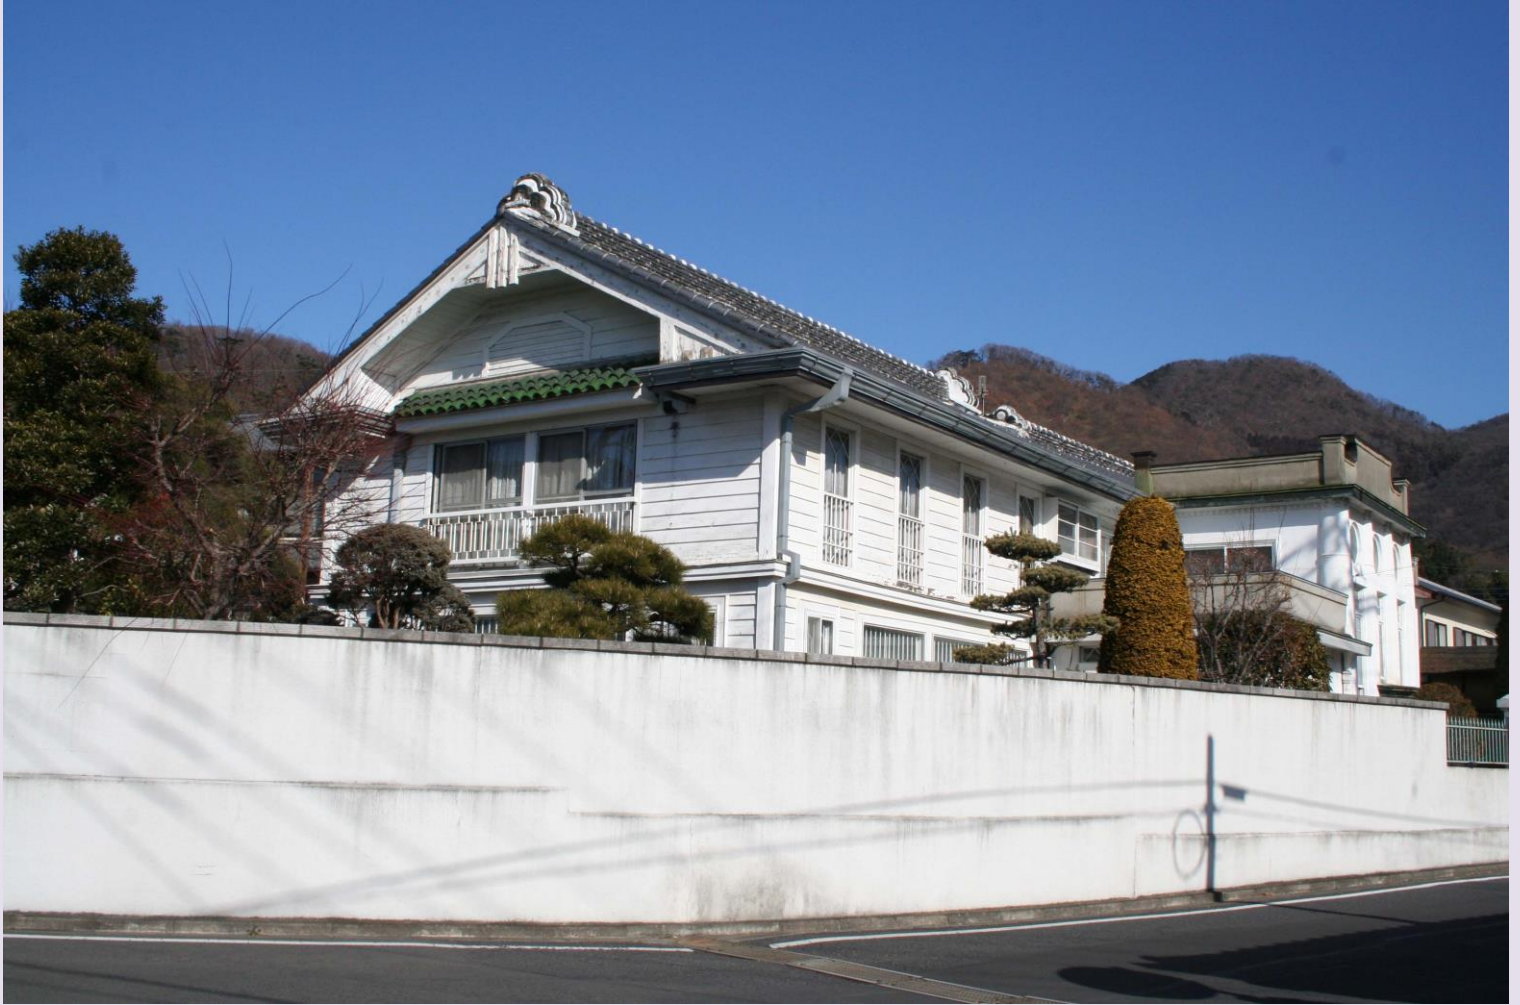
木造2階建切妻造瓦葺 主屋南東側（サロン）外観 突出する玄関に平屋の応接が連なる。

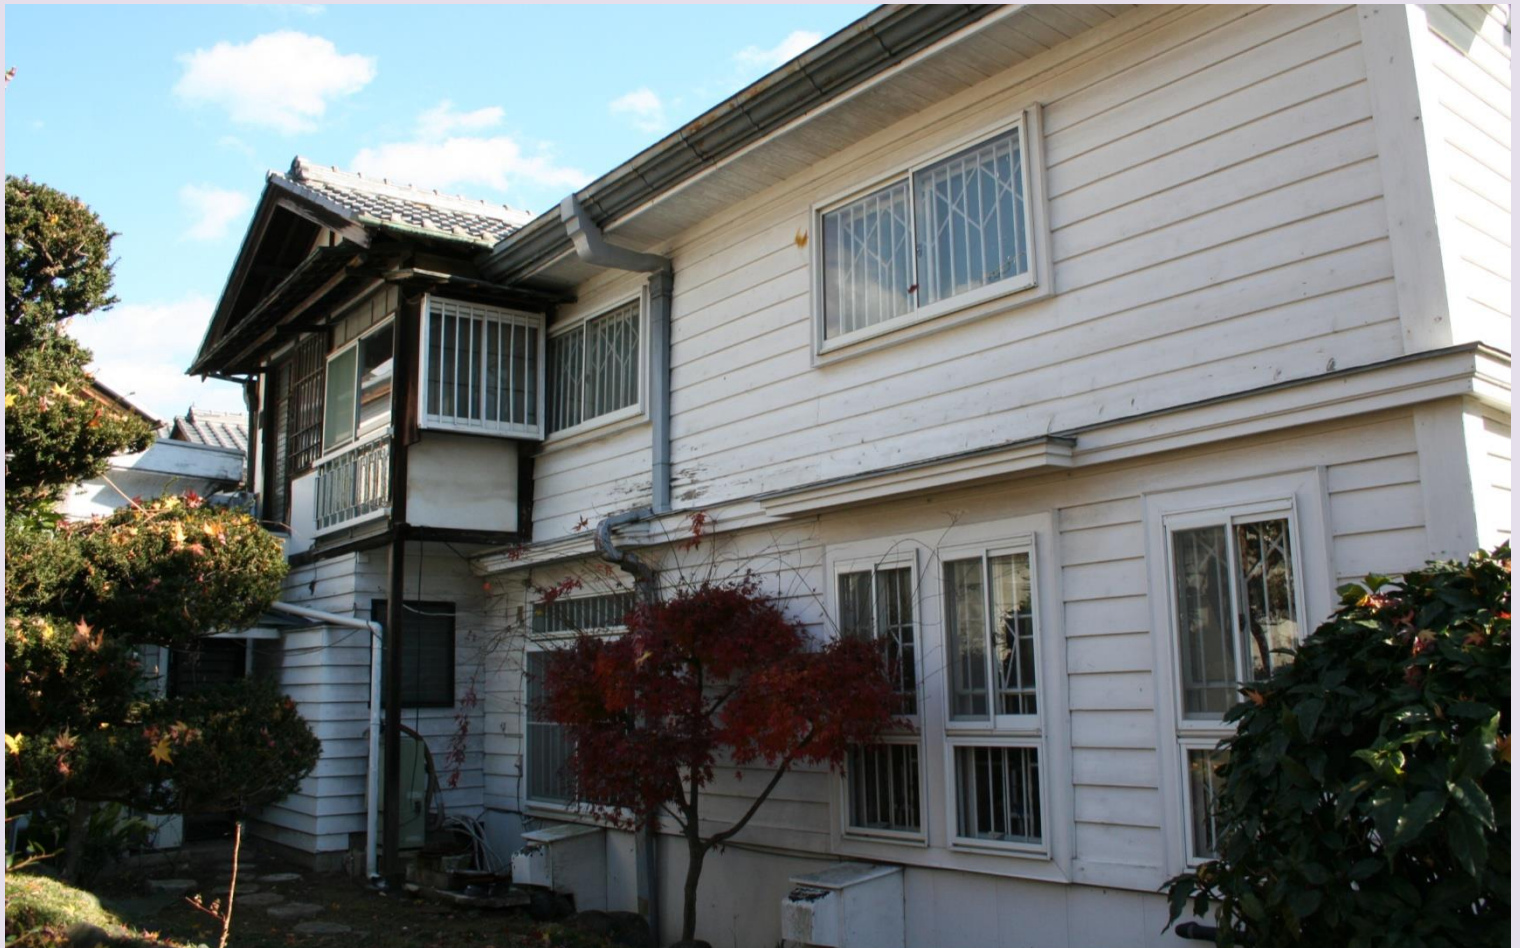
サロン北西側 建具の外側に後補のアルミサッシが取り付けられている。

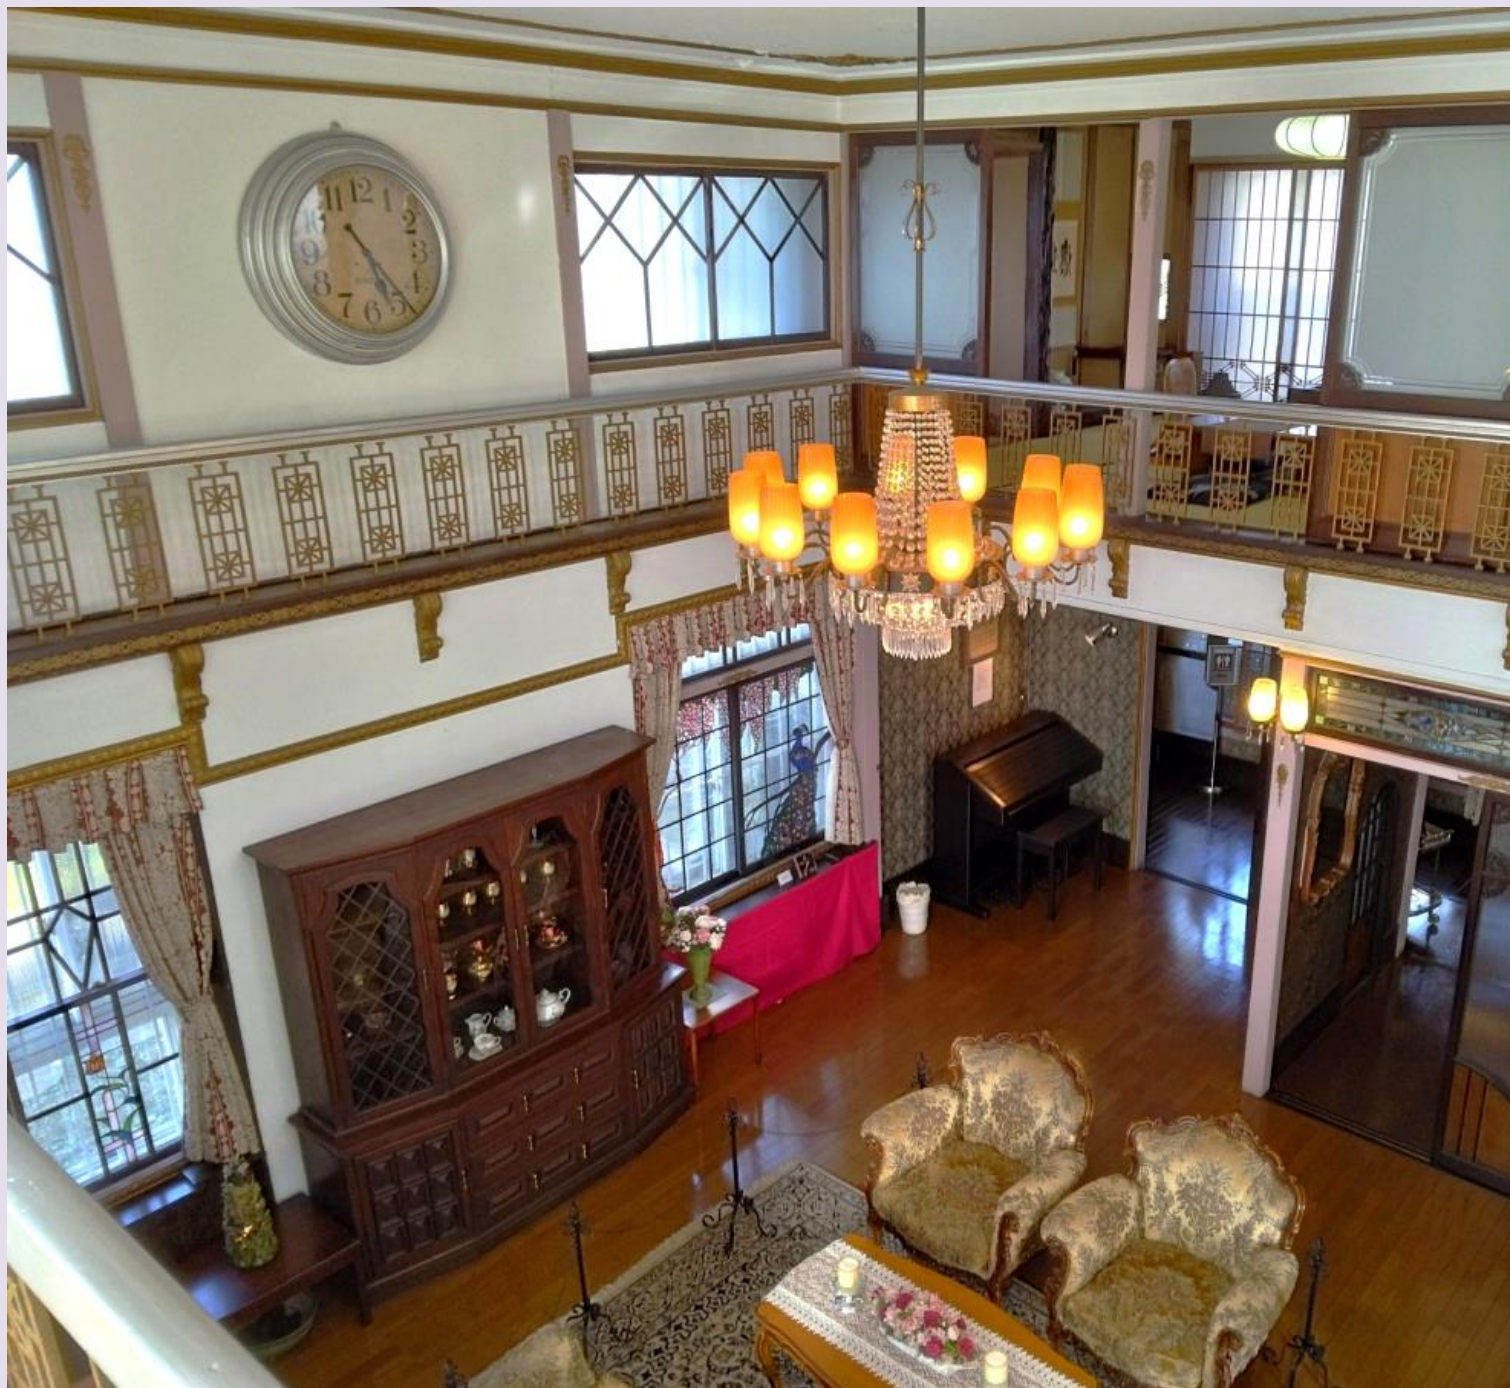
サロン吹き抜け（2階棧敷より） 2階の東南・南西には棧敷が廻りサロンを見下ろす。

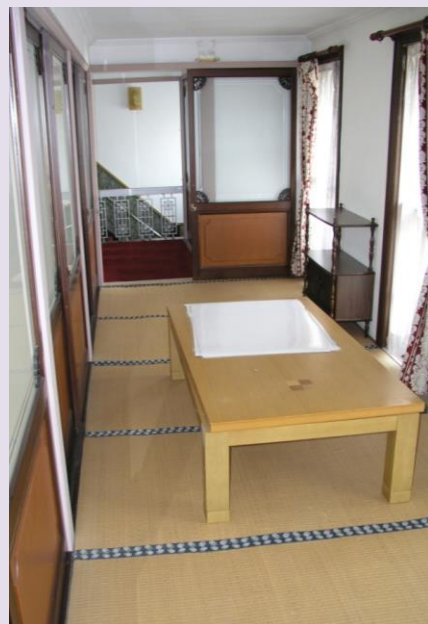
サロン2階棧敷 奥に階段

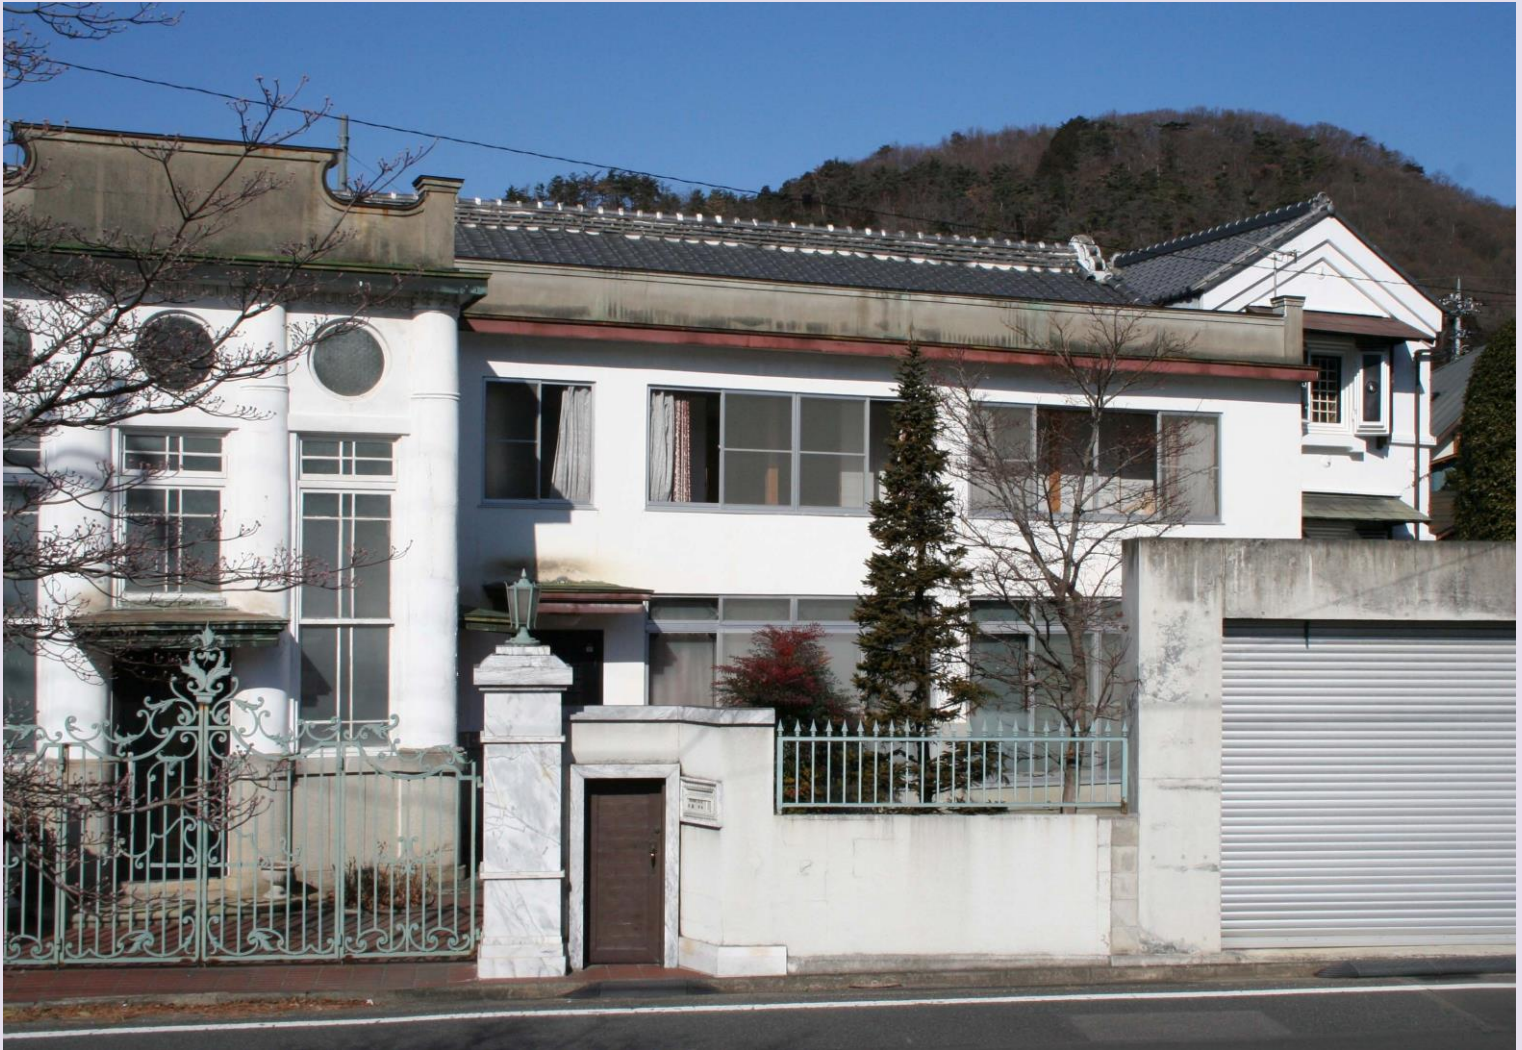
サロンの北東に繋がるホールと居室部分。

1階は南西からホール、廊下を挟み居室、さらに蔵前を挟んで蔵と連結している。北東面の内玄関から西に廊下を設け、8帖2間、6帖2間の和室であったが、居間・食堂に改造され、北隅に6帖1間を残す。2階には来客用の和室が並ぶ。正面に張出すパラペットの付く廊下は須藤家による後補である。

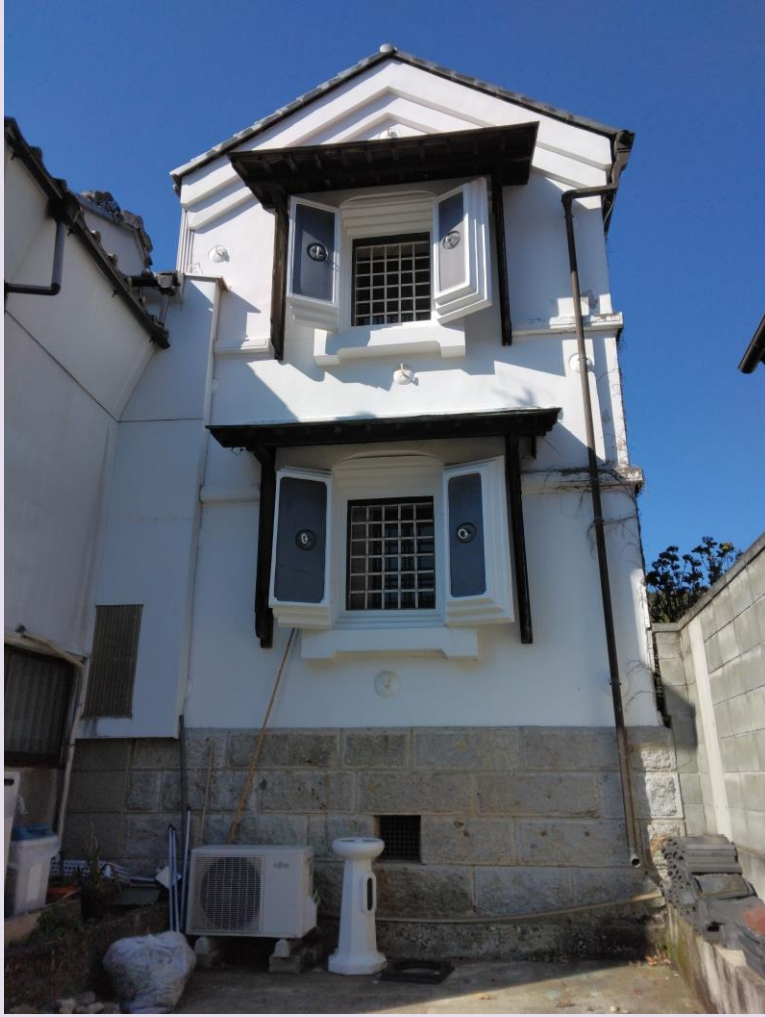
蔵南東面 写真左側の居宅部分と廊下を介して連結する。
